დადიანების სასახლეთა
ისტორიულ-არტიტექტურული მუზეუმის
დედოფლისეული სასახლის მრავალდარგობრივი
კვლევა და საპროექტო რეკომენდაციები

თბილისი 2015

შემსრულებელი ორგანიზაცია: ხელოვნების საერთაშორისო ცენტრი

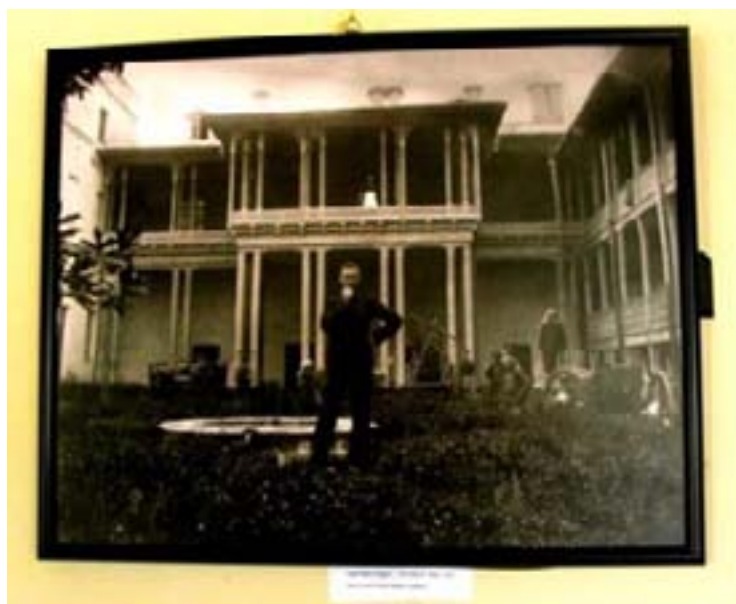
45. აივნის ძველი ფოტო

ეზოს მხარეს აივნის სვეტები და მხატვრული არქიტექტურული დეტალები 80-იან წლებში ჩატარებული რესტავრაციის დროს გაიფხიკა საღებავის ფენისგან, რის გამოც ვერ მოხერხდა ფერის დადგენა, თუმცა არსებობს ძველი ფოტო, რომელზედაც ჩანს, რომ აივნის ხის სვეტები ღია ფერის საღებავით იყო დაფარული.

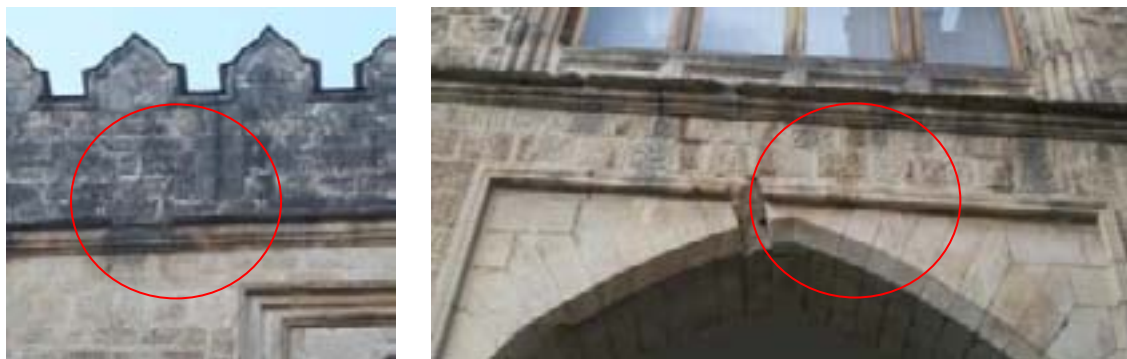
61. დაკარგული ნაწილები

მექანიკური ზეწოლის შედეგად წარმოქმნილი დაზიანება.

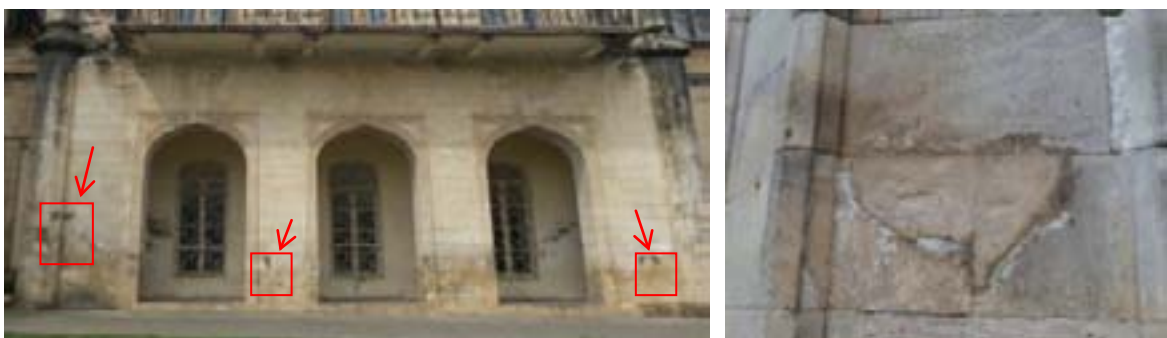
70. დანაკარგების შევსება

აღნიშნული შევსებებს ვხვდებით იმ მონაკვეთებში სადაც სავარაუდოდ რკინის დაჯანგული სამაგრეს არსებობის შედეგად მოხდა ქვის ნაწილობრივი ატკეჩვა და დაკარგვა.

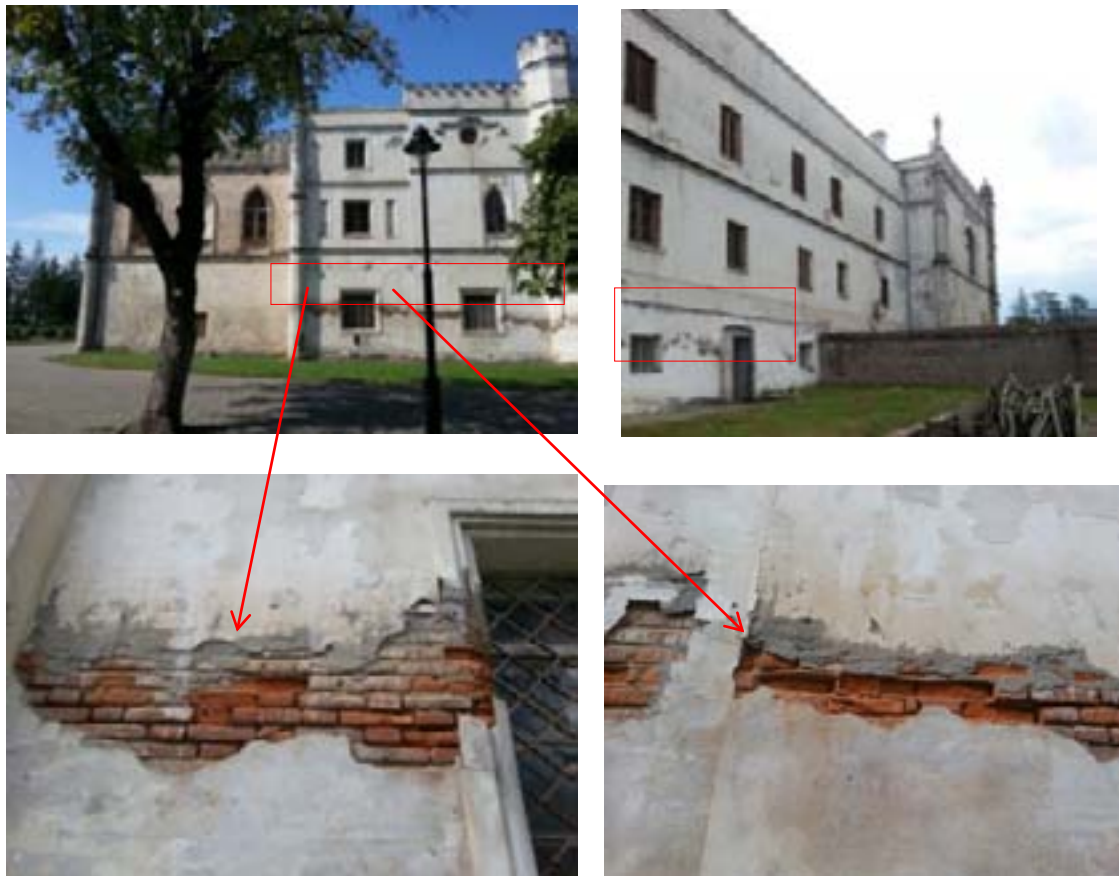
ცემენტით შეღესილ აგურის ფასადებზე ადვილი შესამჩნევია აღმავალი ნესტის კვალი, რომელიც ერთი და იგივე სიმაღლეზე მთელს პერიმეტრზე გასდევს აღმოსავლეთ ფასადს. რის შედეგადაც გარკვეულ მონაკვეთებში გამეფებული და დაკარგულია დუღაბის მაკავშირებელი, რაც ხსნარის გაფხვიერება- დაშლით გამოიხატება. დუღაბი მექანიკური შეხების შედეგად ადვილად იშლება.

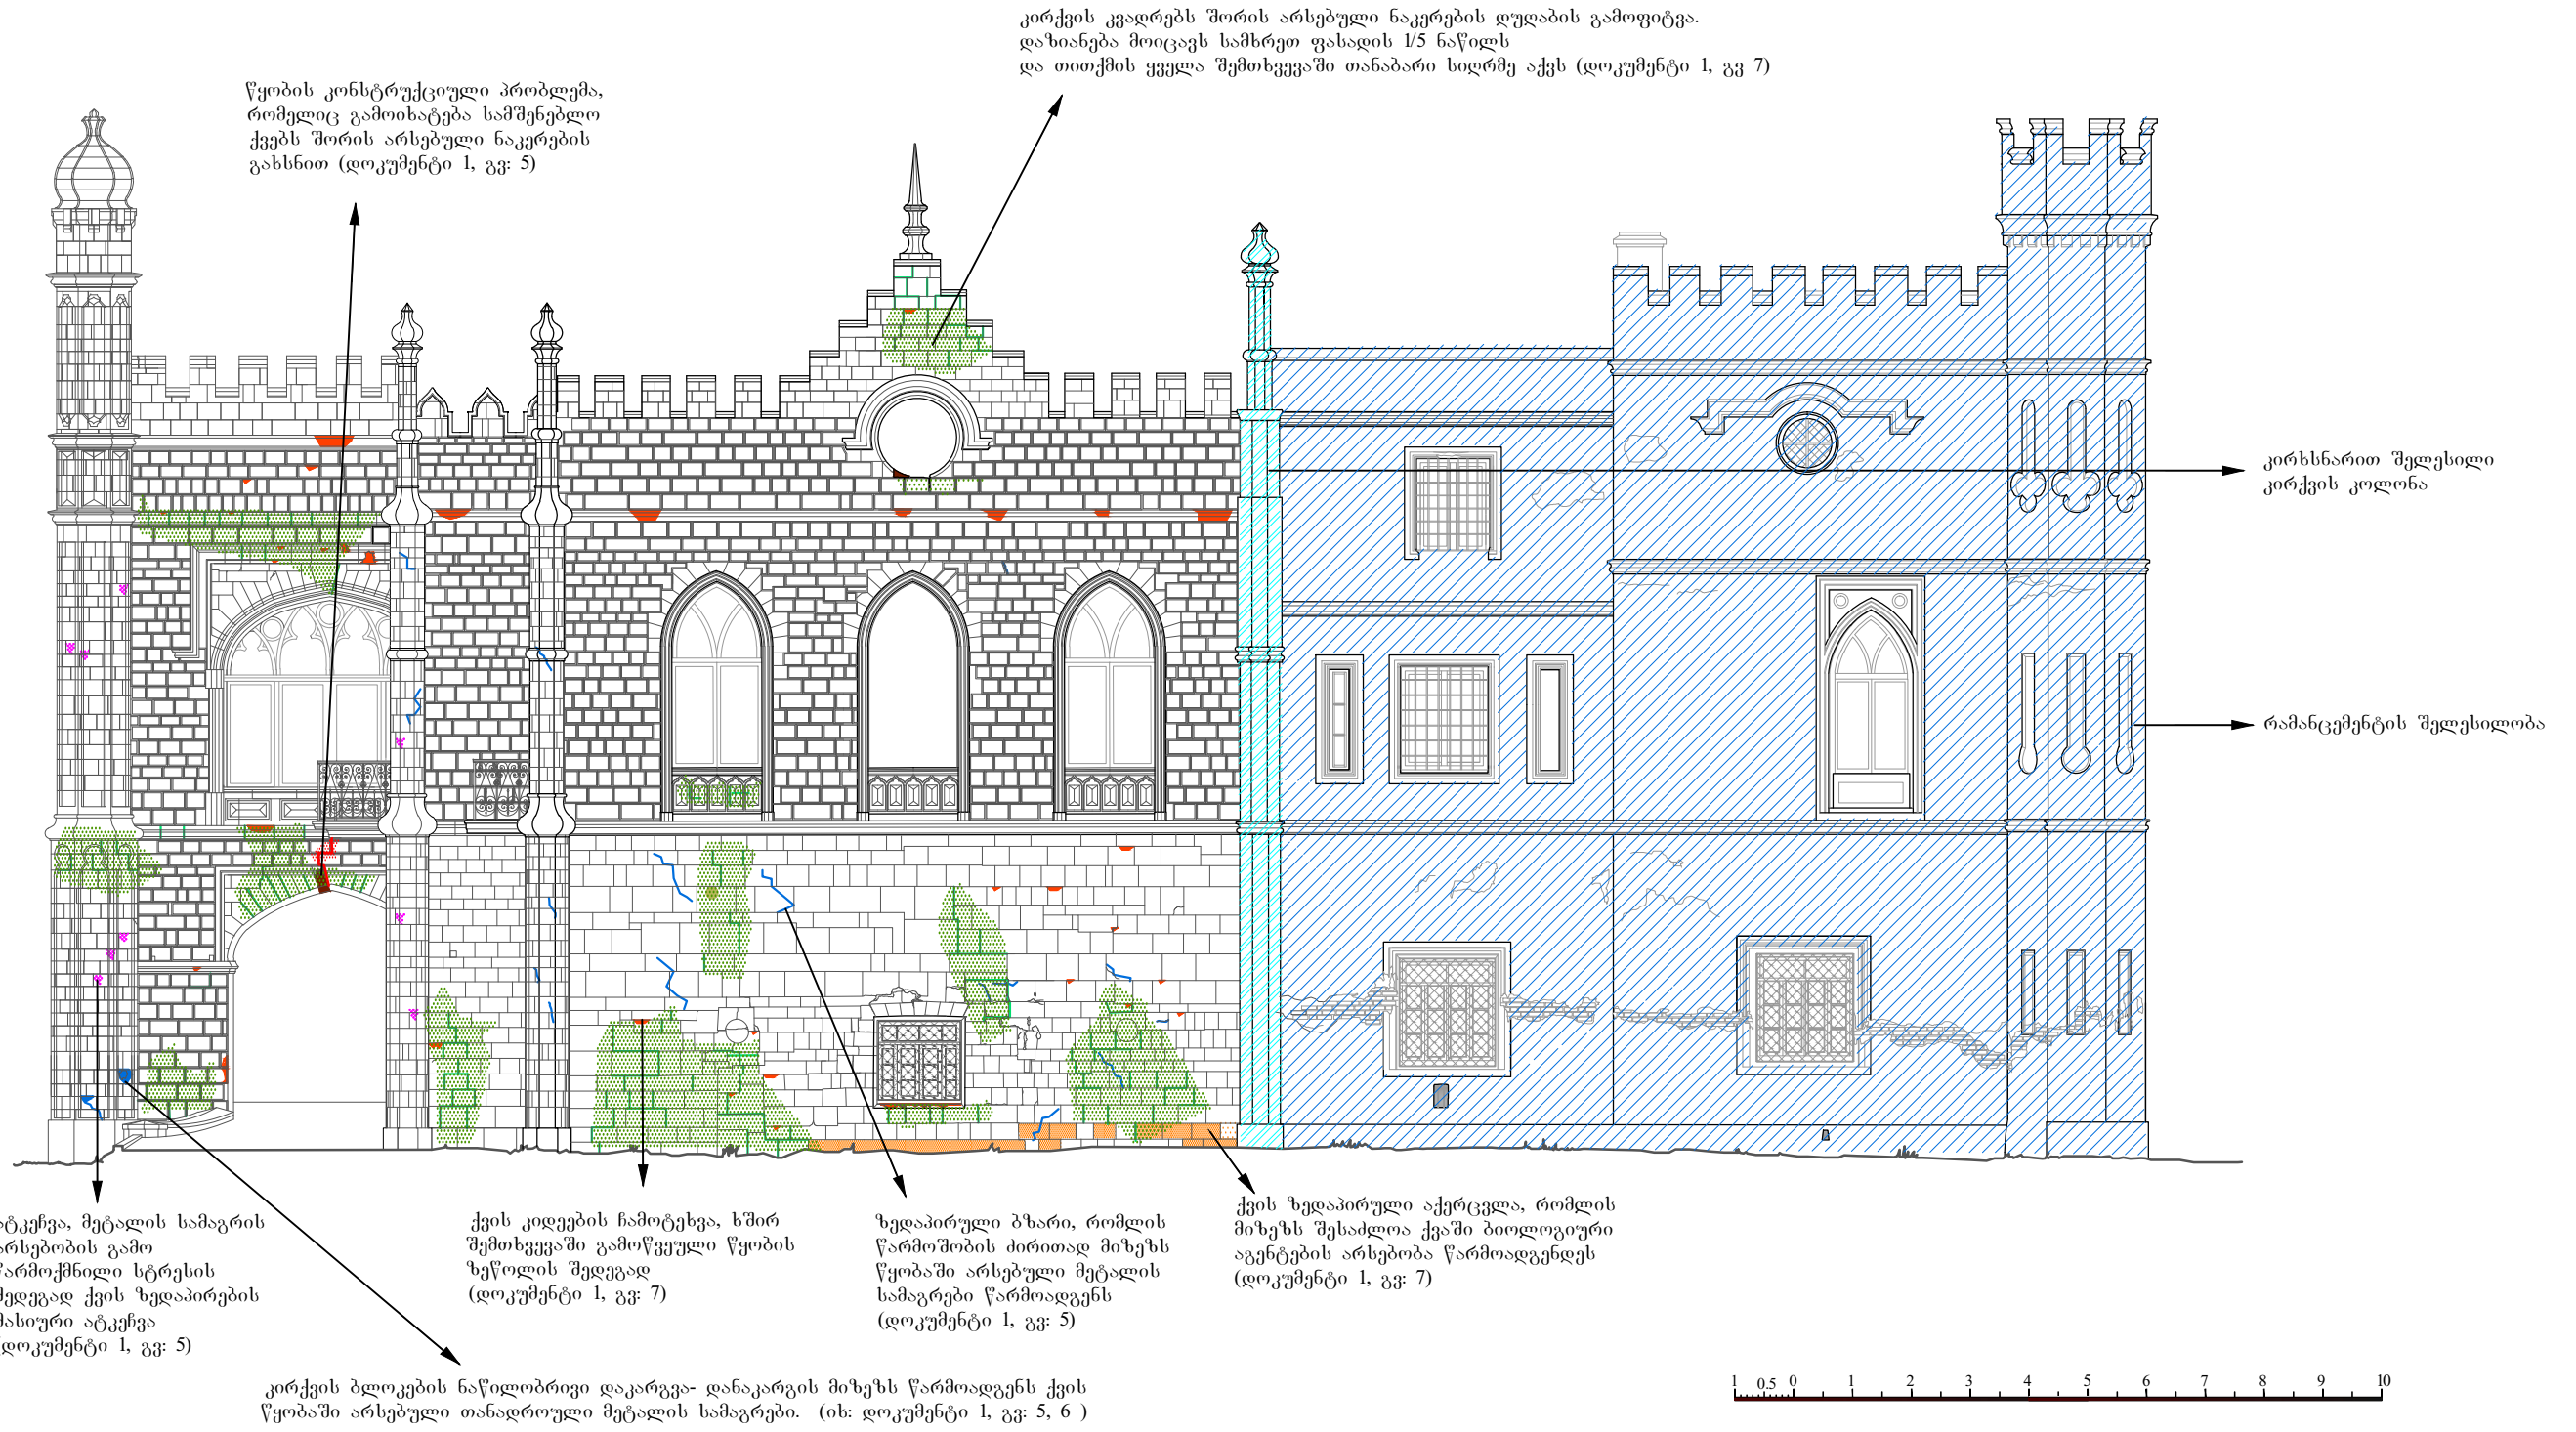
აღმოსავლეთ ფასადი

ატკენვა, მეტალის სამაგრის არსებობის გამო წარმოქმნილი სტრესის შედეგად ქვის ზედაპირების მასიური ატკენვა (დოკუმენტი 1, გვ: 5)

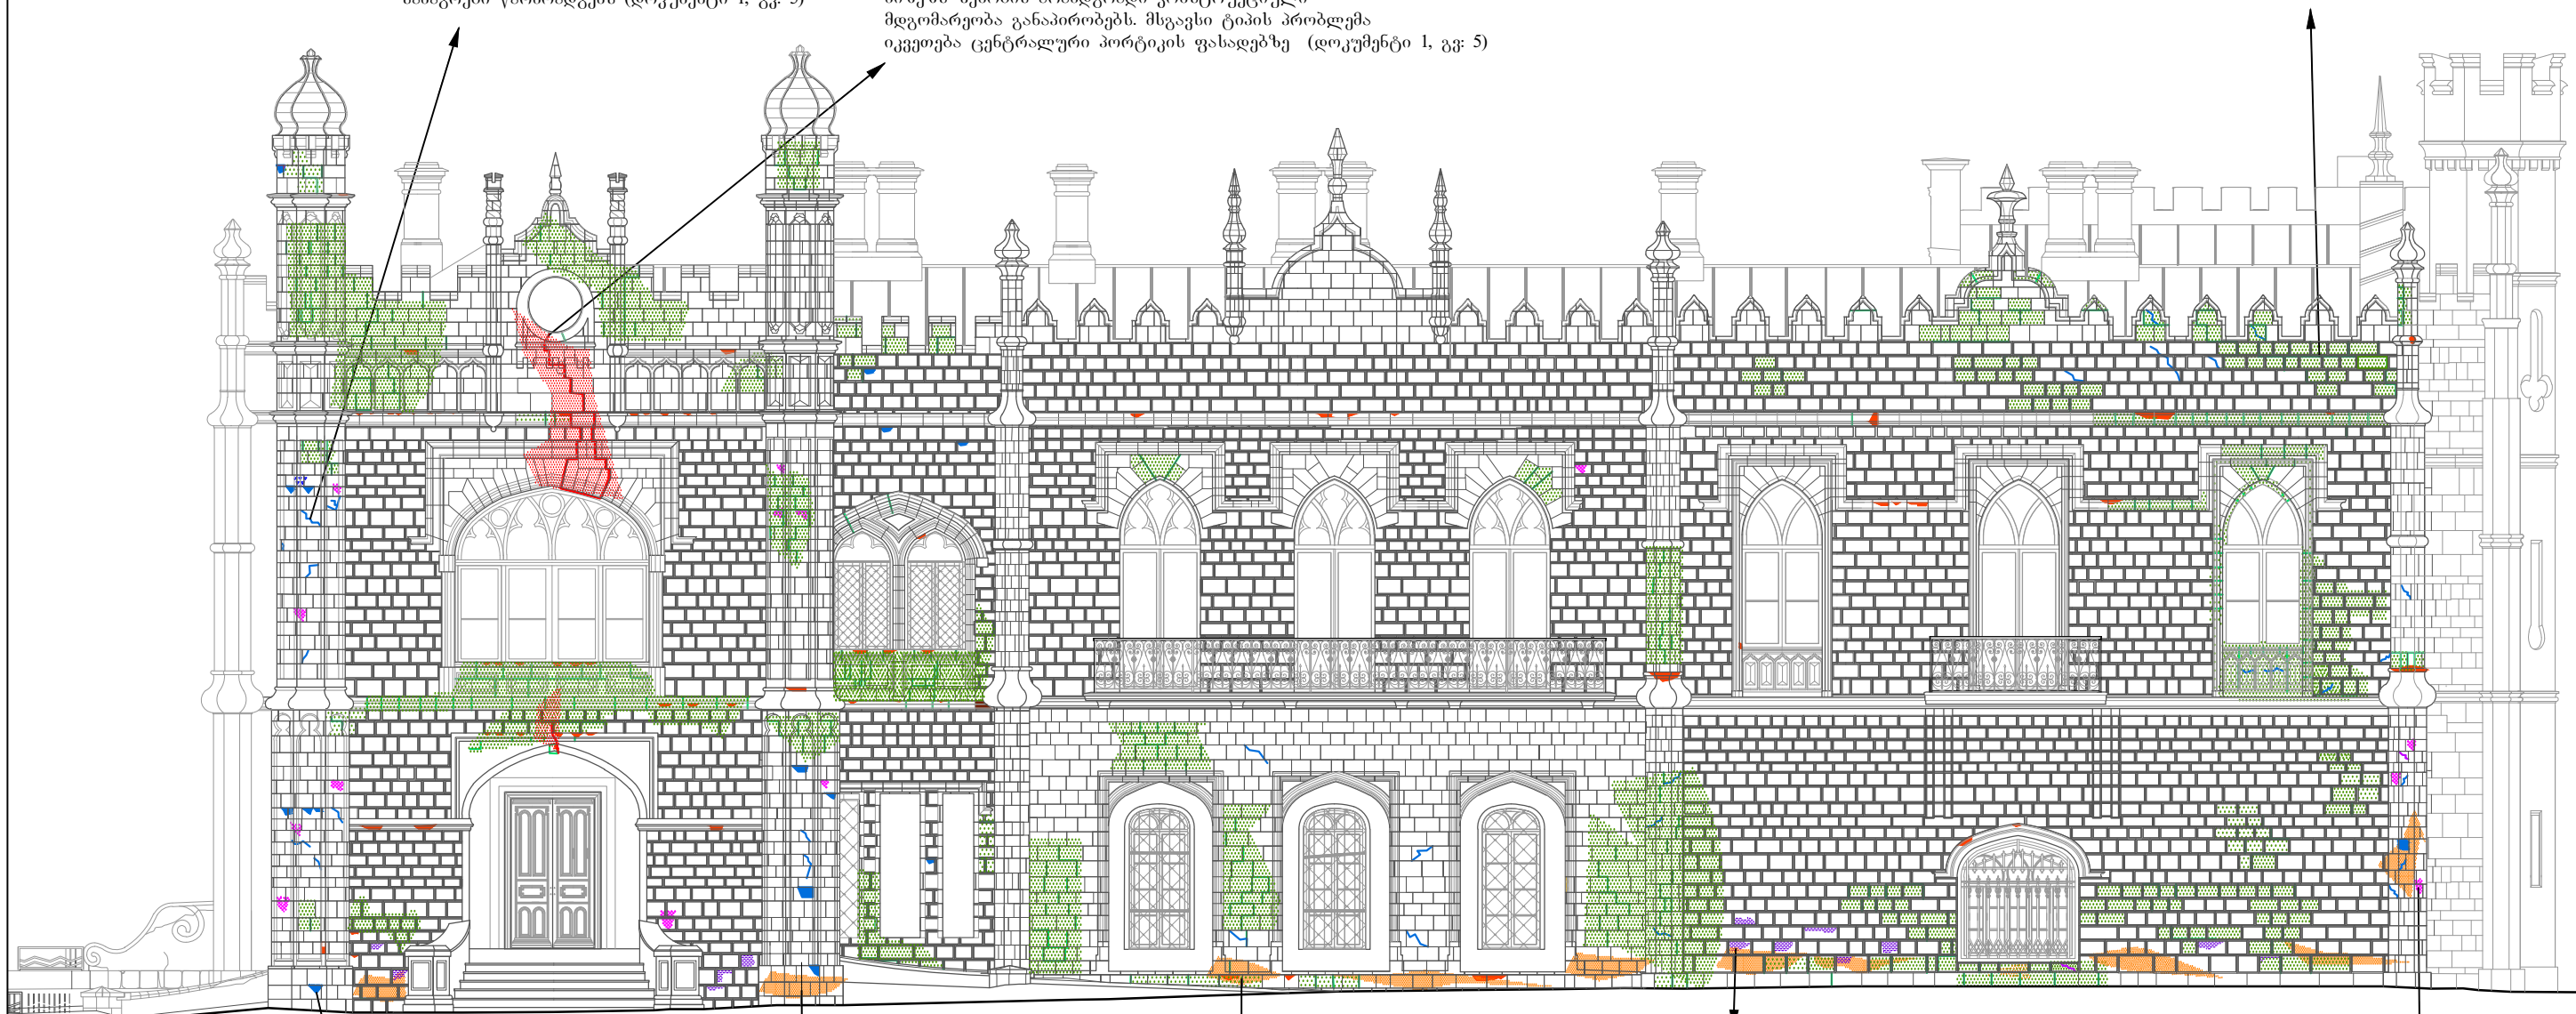
კონსტრუქციული ბზარი, რომლის წარმოშობის ძირითად
მიზეზს შენობის არამდგრადი კონსტრუქციული
მდგომარეობა განაპირობებს. მსგავსი ტიპის პრობლემა
იკვეთება ცენტრალური პორტიკის ფასადებზე (დოკუმენტი 1, გვ: 5)

კირქვის ბლოკების ნაწილობრივი
დაკარგვა- დანაკარგის მიზეზს
წარმოადგენს ქვის წყობაში არსებული
თანადროული მეტალის სამაგრები. (იხ:
დოკუმენტი 1, გვ: 5, 6)

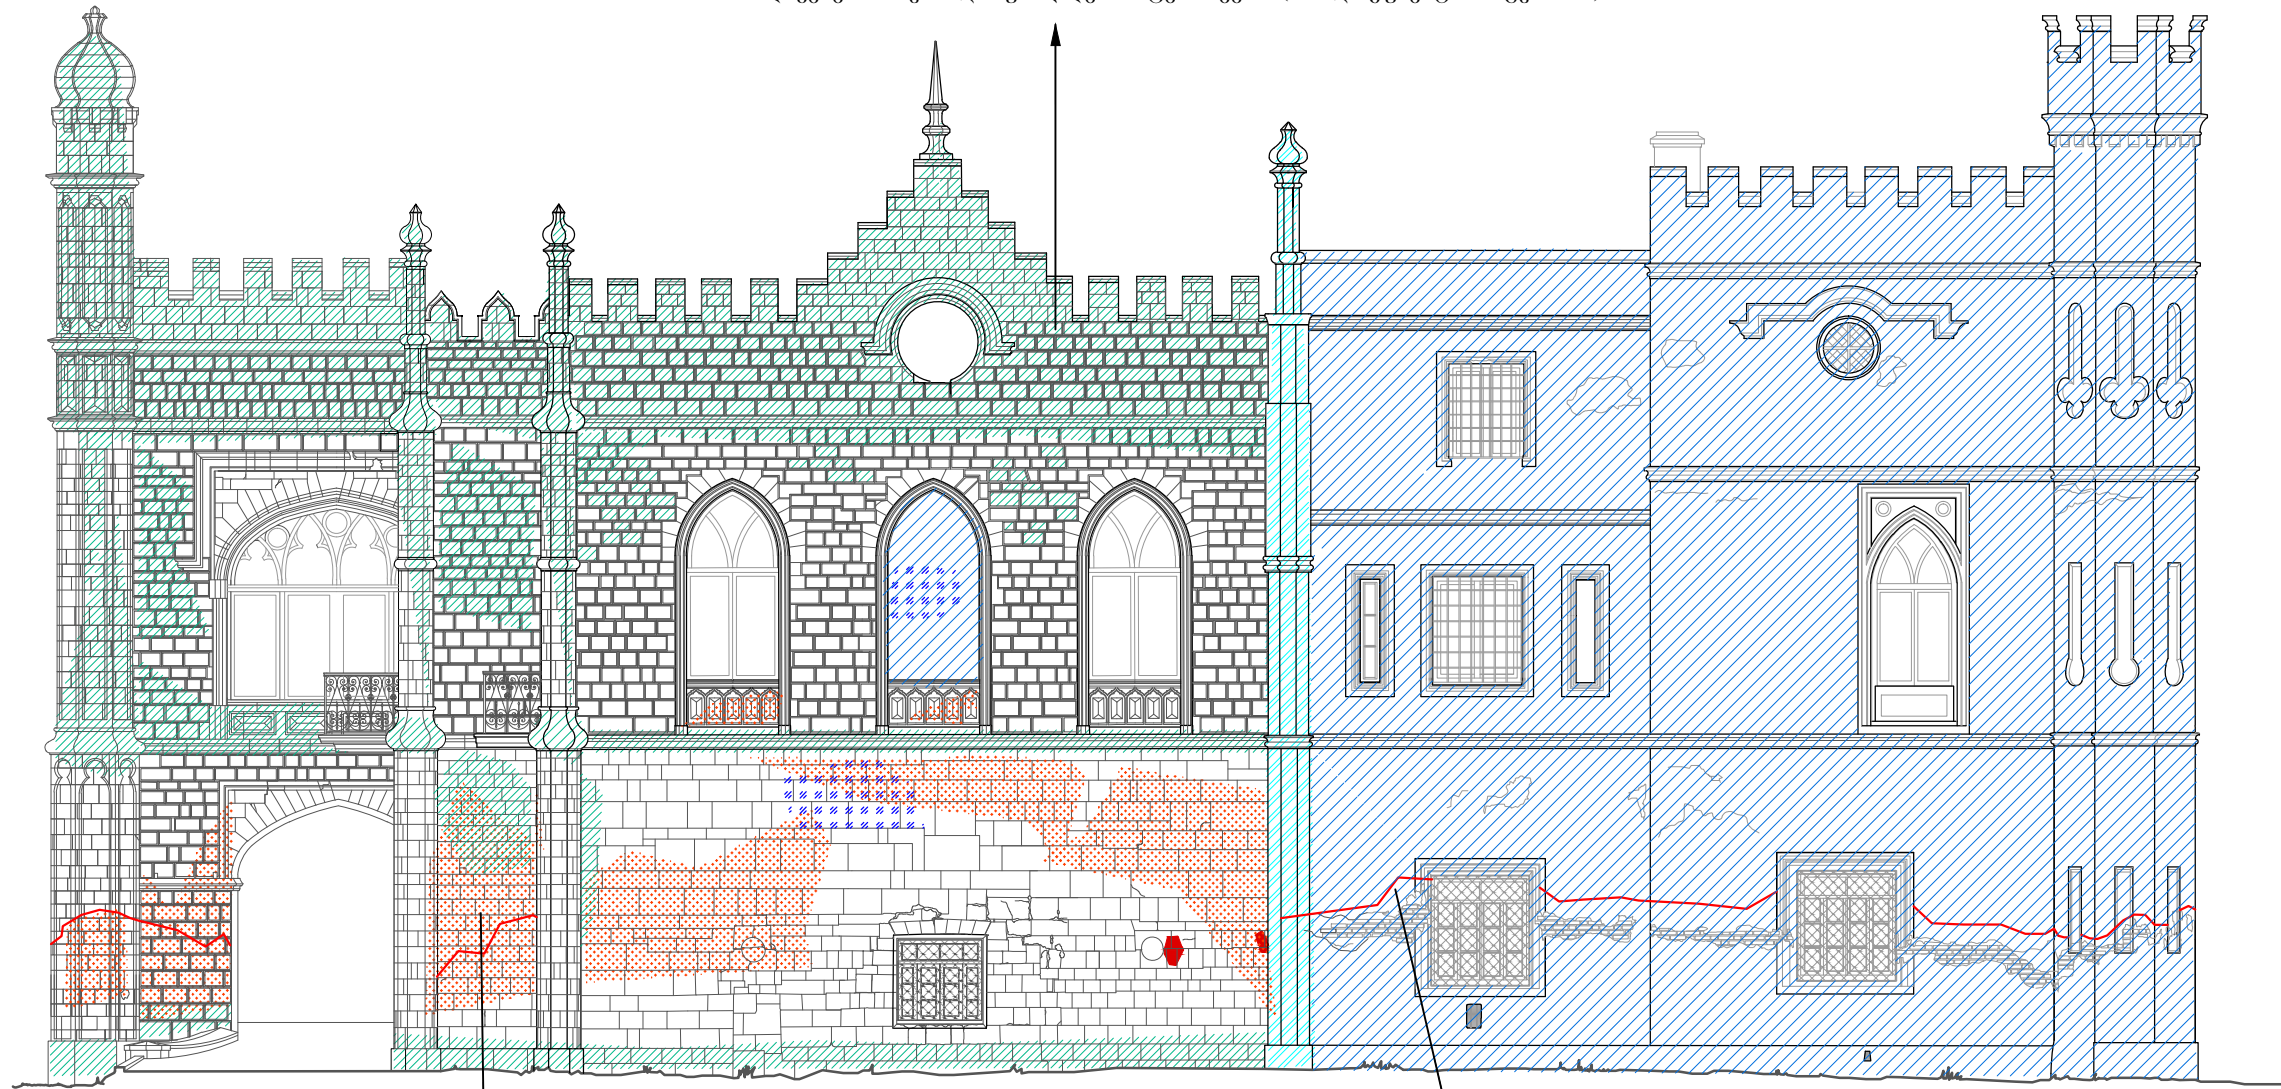
ბიოლოგიური დაზიანება: შენობის ფასადებზე ვხვდებით ბიოლოგიური
კოლონიზაციის მრავალფეროვნებას: -მუქი მოლურჯო ფერის წყალმცენარეები,
ლიქენები ხავსი და უმაღლესი მცენარეები (იხ: დოკუმენტი 1, გვ: 12)

პატინა - შეუქცევადი დაზიანება, რომელიც ფერს უცვლის კირქვის
ზედაპირს. სასახლის შემთხვევაში ვხვდებით რკინით მდიდარ
პატინას, გამოწვეული კირქვის წყობაში არსებული უანგვადი
მეტალის სამაგრებით, ამას გარდა ქვის ზედაპირის ფერის შეცვა უკავშირდება
ტენს და უხვი ბიოლოგიური აგენტების არსებობას (იხ: დოკუმენტი 1, გვ: 10)

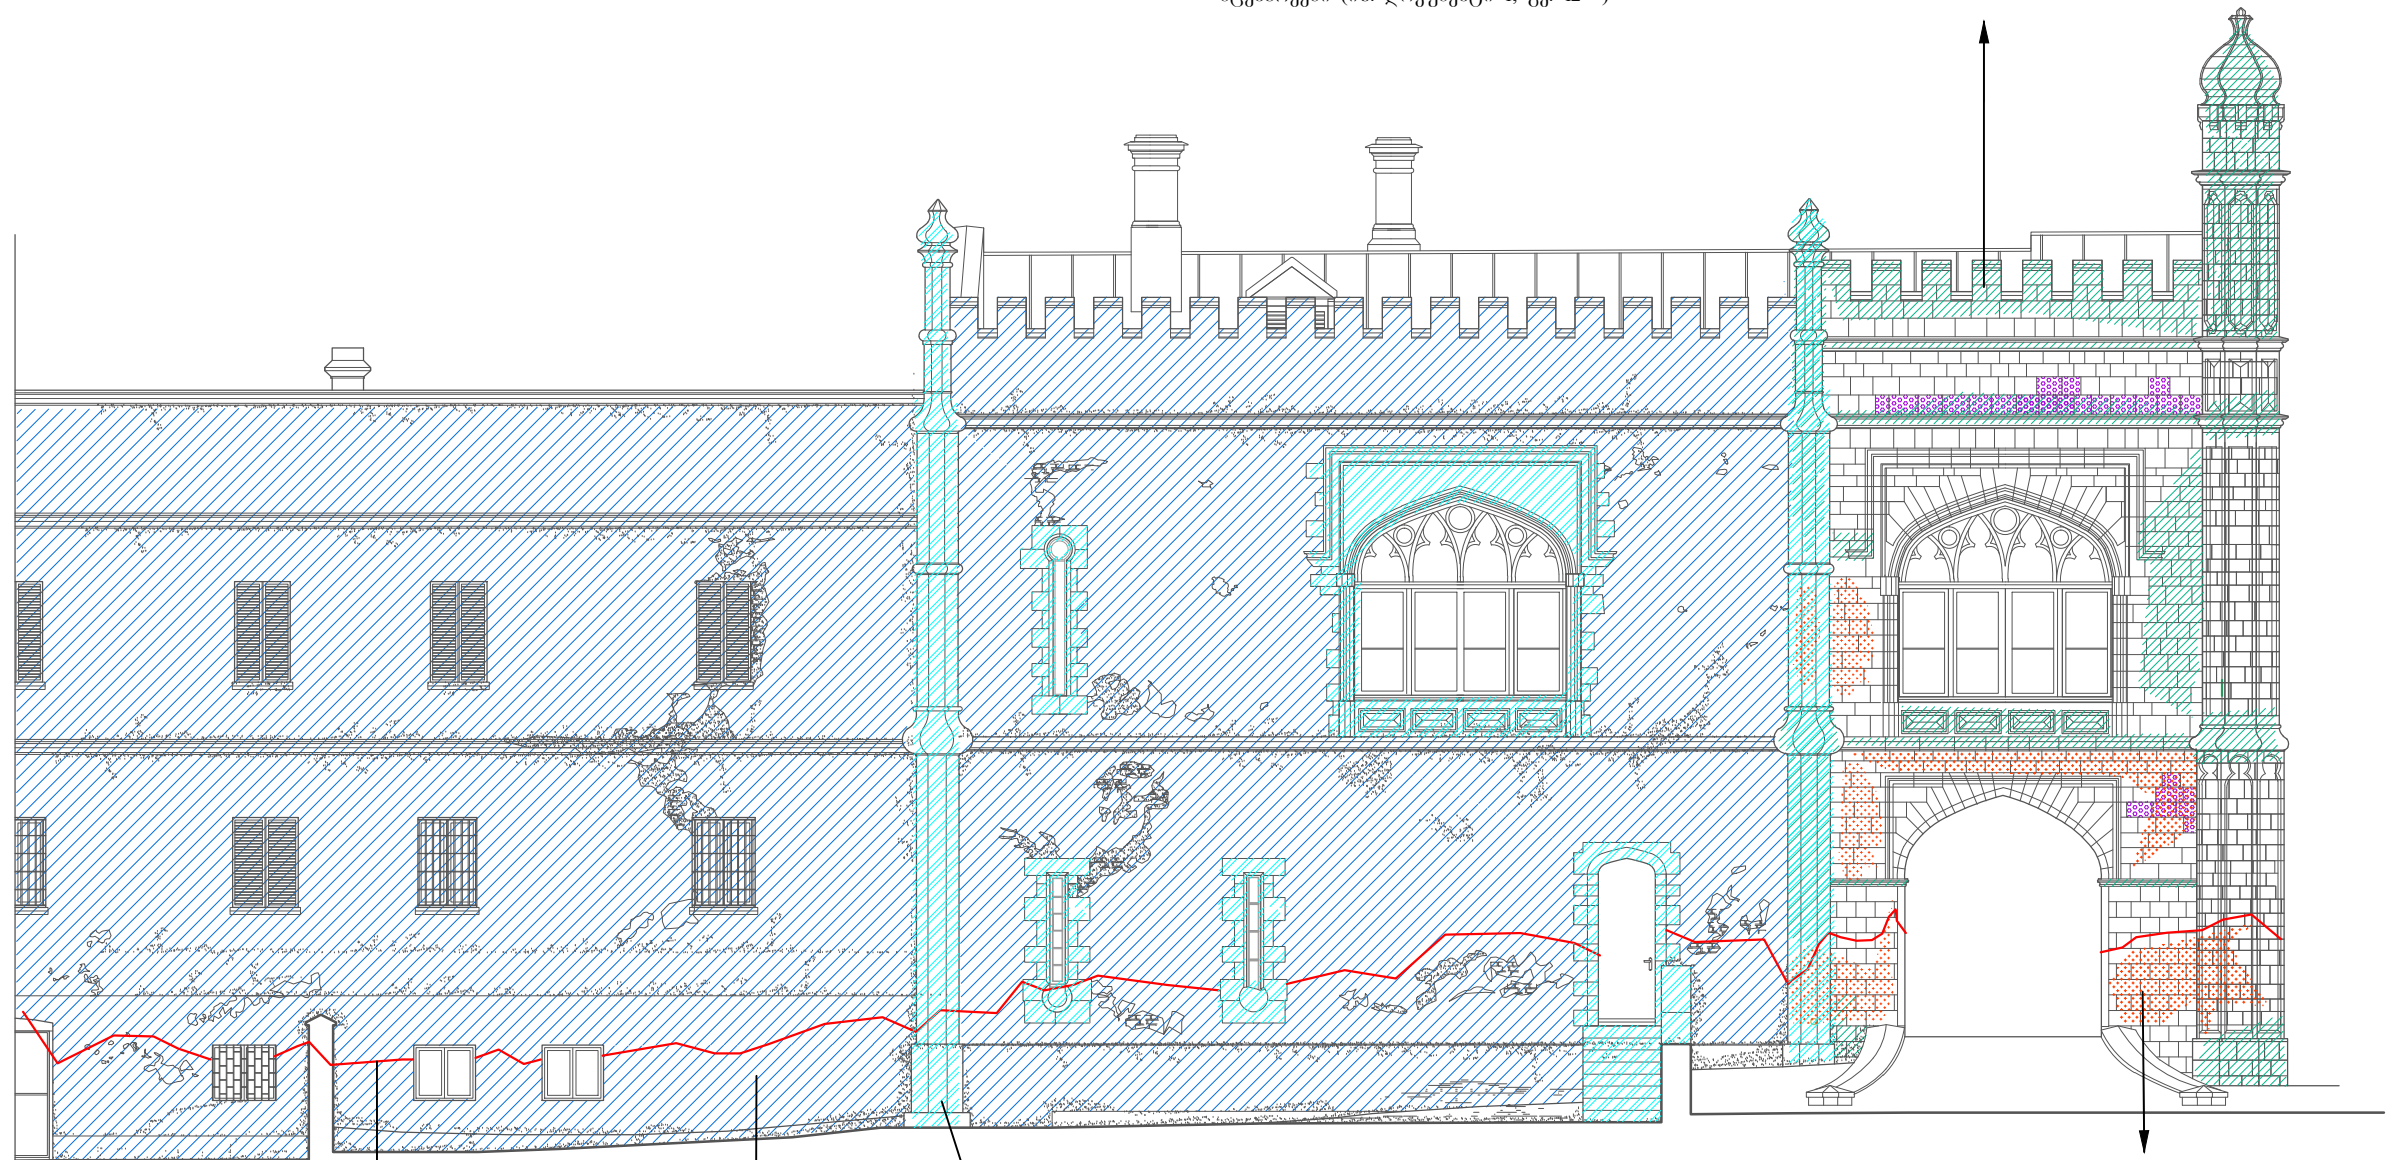
ბიოლოგიური დაზიანება: შენობის ფასადებზე ვხვდებით ბიოლოგიური კოლონიზაციის
 მრავალფეროვნებას: -მუქი მოლურჯო ფერის წყალმცენარეები, ლიქენები ხავსი და უმაღლესი
 მცენარეები (იხ: დოკუმენტი 1, გვ: 12)

აღმაგალი ნესტის კვალი

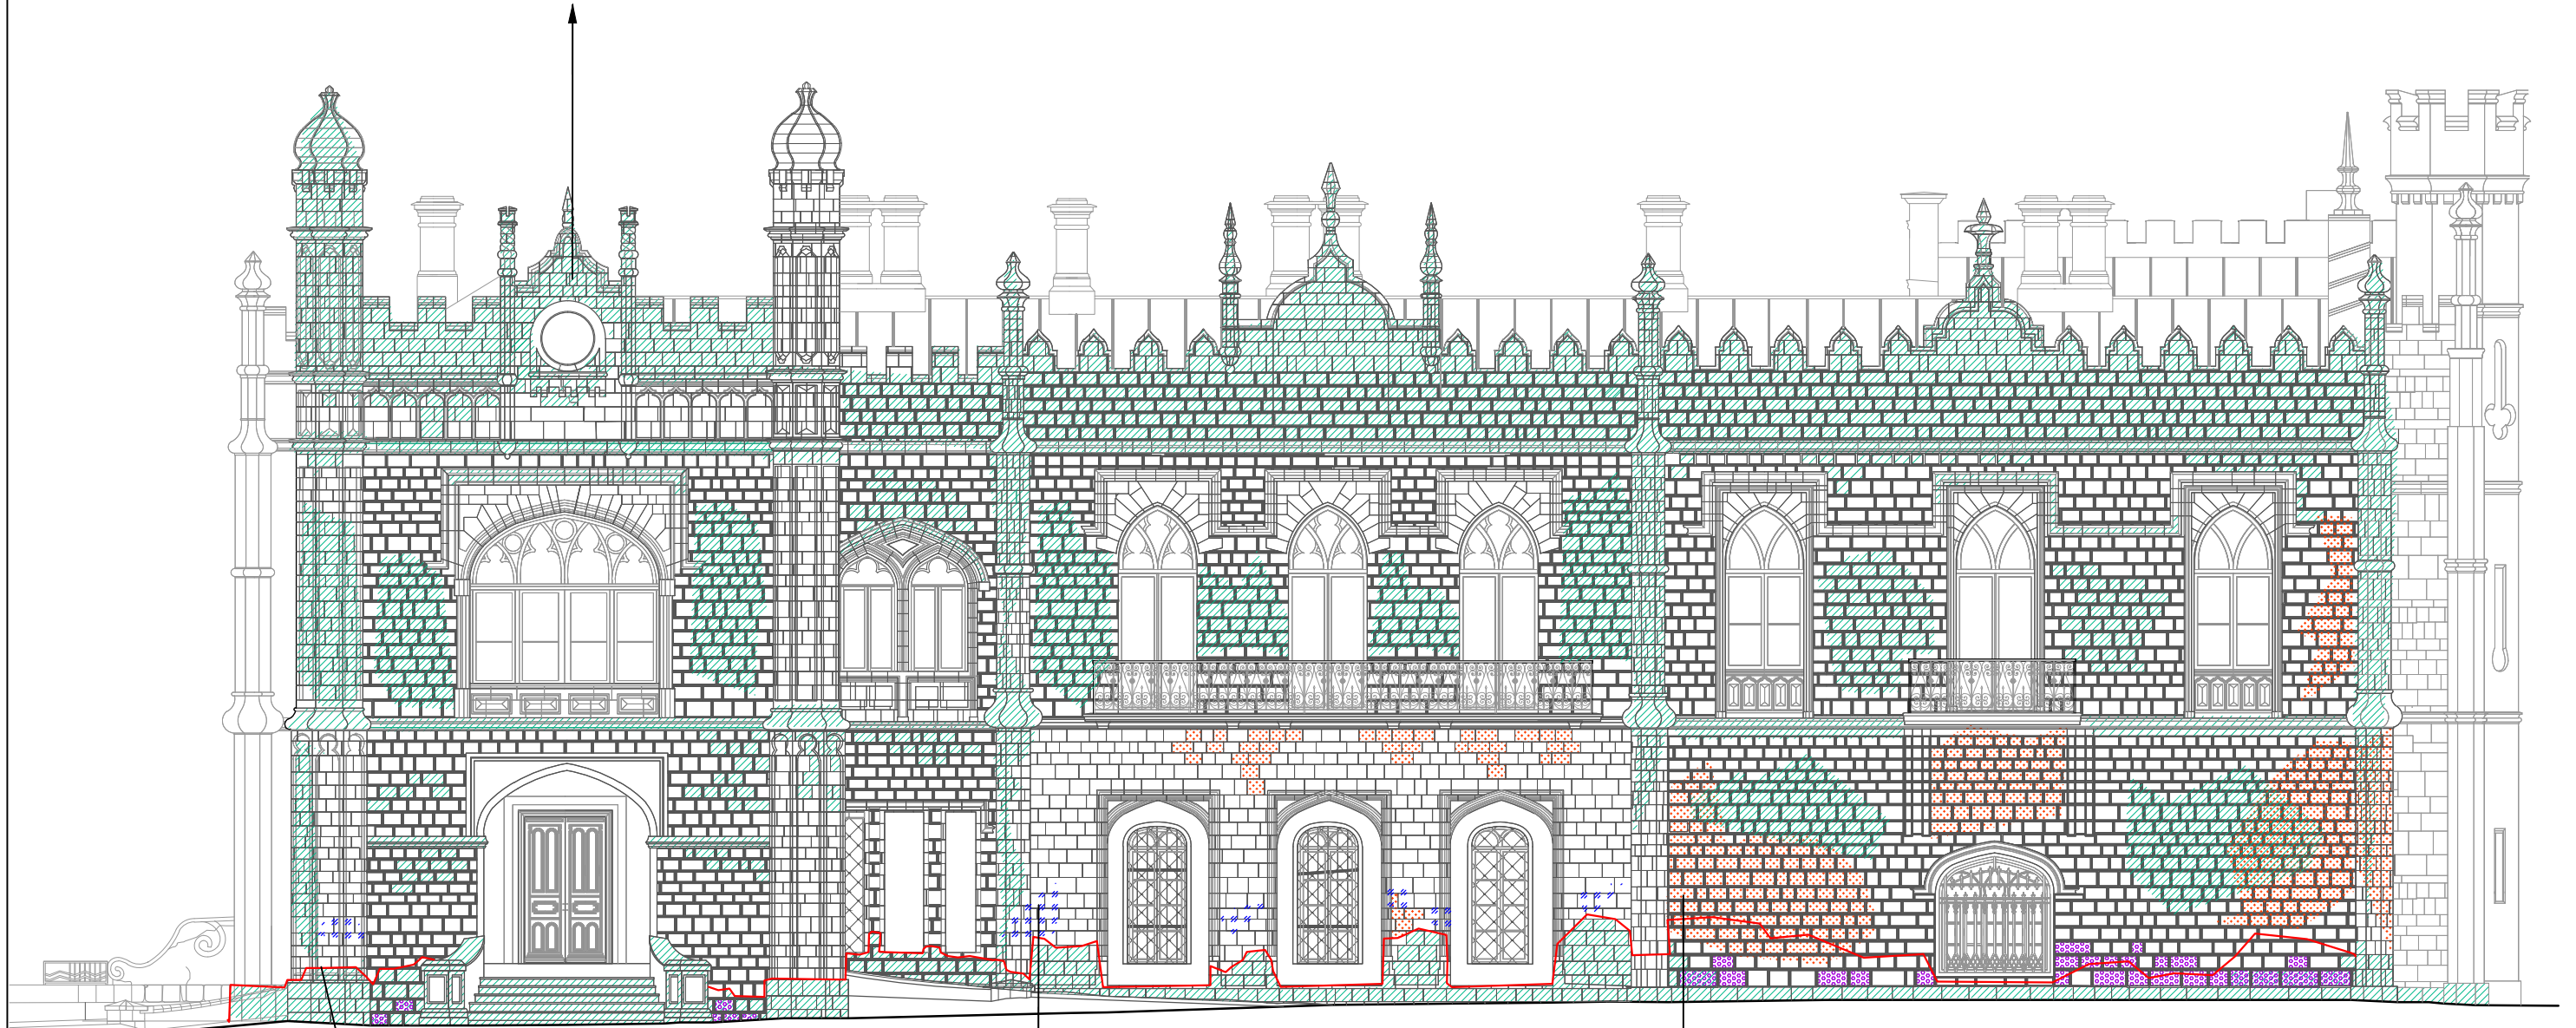
ბიოლოგიური დაზიანება: შენობის ფასადებზე ვხვდებით ბიოლოგიური კოლონიზაციის მრავალფეროვნებას: -მუქი მოლურჯო ფერის წყალმცენარეები, ლიქენები ხავსი და უმაღლესი მცენარეები (იხ: დოკუმენტი 1, გვ: 12)

აღმავალი ნესტის კვალი
