დადიანების სასახლეთა
ისტორიულ-არტიტექტურული მუზეუმის
დედოფლისეული სასახლის მრავალდარგობრივი
კვლევა და საპროექტო რეკომენდაციები

თბილისი 2015

შემსრულებელი ორგანიზაცია: ხელოვნების საერთაშორისო ცენტრი

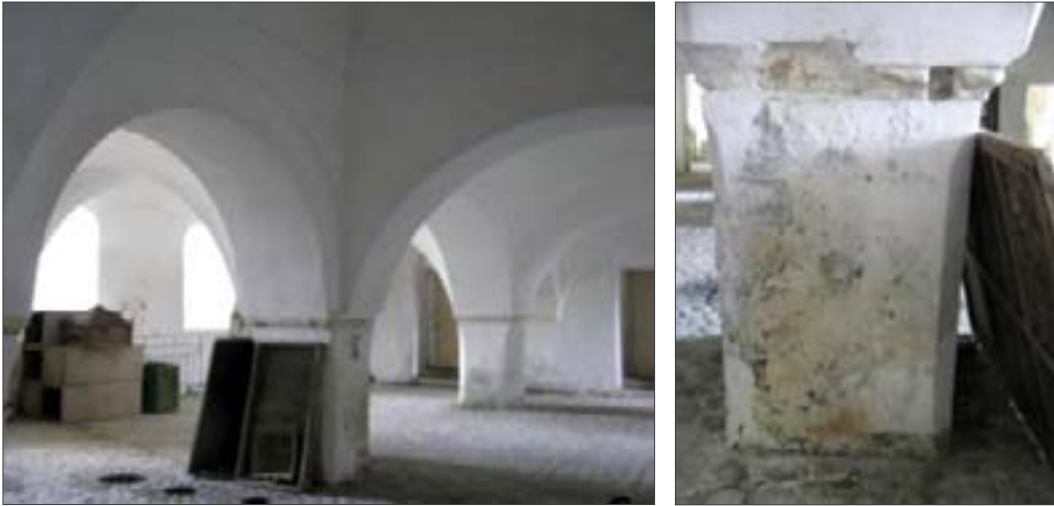
13. დედოფლისეული სასახლის ქვედა სართულში არსებული დავით დადიანისეული მარნის თაღებიანი სადგომი და უბაზისო ბოძი

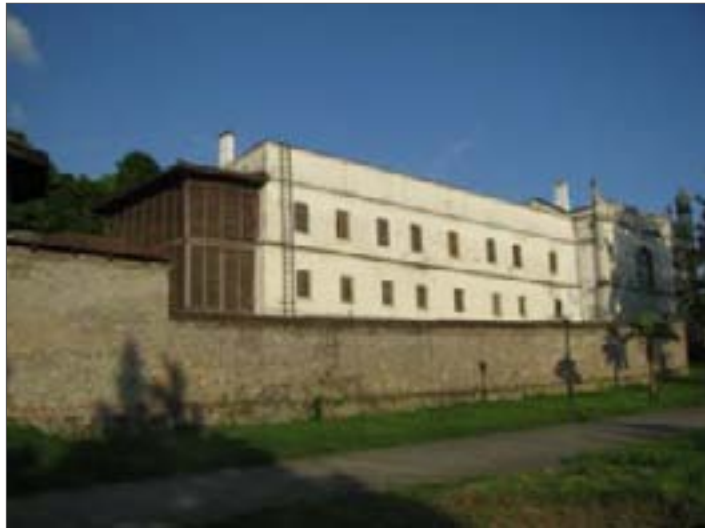
განსხვავება მთავარ კორპუსსა და ჩრდილო-აღმოსავლეთით არსებულ კოშკურ მოცულობას შორის აქ გამოყენებული გოთური სტილური ნიშნების ნაკლებობაში ვლინდება, ხოლო ჩრდილო-დასავლეთით მიდგმული გრძელი ფლიგელის სრულიად სადა, აღნიშნულ სტილურ ნიშნებს სრულიად მოკლებული დასავლეთი ფასადი და დაბალ სამ სართულზე განაწილებული სხვადასხვა დანიშნულების ოთახები დამხმარე ფუნქციასთან ერთად მშენებლობის უფრო მოგვიანო და შედარებით ნაჩქარევ ეტაპზე მიუთითებს.

14. ჩრდილო-დასავლეთით მიშენებული ფლიგელის დასავლეთი ფასადი

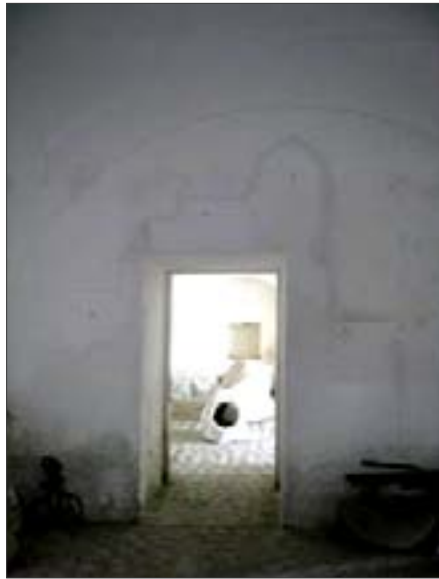
ნალესობით დაფარულ კედლებზე ოდნავ იკითხება თაღებისა და ნიშების ცალკეული შეისრული ფორმები, რაც ამ სადგომების XIX ს-ზე უწინდელობის ეჭვს ბადებს. იატაკის დონის დაწვევა და კედლის გათავისუფლება ნალესობისგან აგურის წყობას, ბოძების ბაზისებს და სხვა არქიტექტურული ელემენტების კონკრეტულ მახასიათებლებს გამოავლენს, რაც თარიღის დაზუსტების უფრო მყარ საფუძველს შექმნის.

15. საფეხუროვანი და თაღოვანი კვალი მარნის კარის ზემოთ

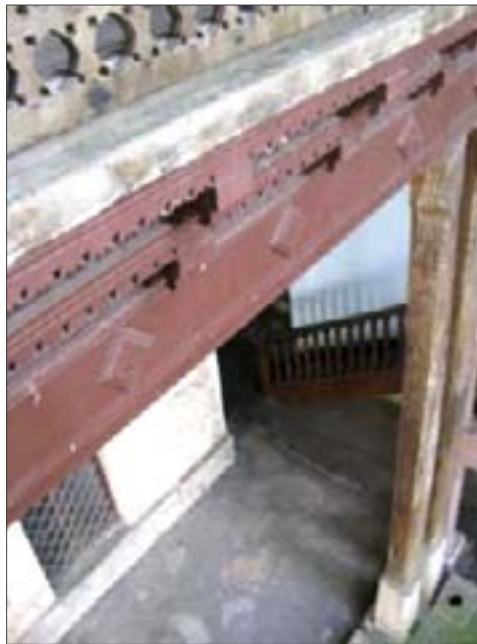
19. ლაზური ხის აივნის დეკორატიული ხის ფრიზი

- სასახლის ფლიგელების ფასადებზე ცემენტის უხარისხო, დაზიანებული და დანესტიანებული ნაღესობა უნდა ჩამოიხსნას და შემდეგ მოხდეს მისი ხელახლა შელესვა, რადგან საარქივო დოკუმენტებზე დაყრდნობით დაბეჯითებით შეიძლება ითქვას, რომ ფასადების შელესვა თავიდანვე ყოფილა გათვალისწინებული. ამავე საბუთების მონაცემებით, არ არის გამორიცხული, რომ ლესვისთვის თავიდანვე გამოყენებული ყოფილიყო იმ დროისთვის ახალი და მოღური მასალა – ცემენტი, თუმცა გამოცდილება მისი თავსებადობის თაობაზე ნესტიან კლიმატთან ჯერ არ იქნებოდა დაგროვებული. დღეისათვის, საარქივო მასალისა და ძეგლის ფიზიკური მდგომარეობის ანალიზიდან გამომდინარე, აუცილებელია დაიგეგმოს გარედან შელესვა,

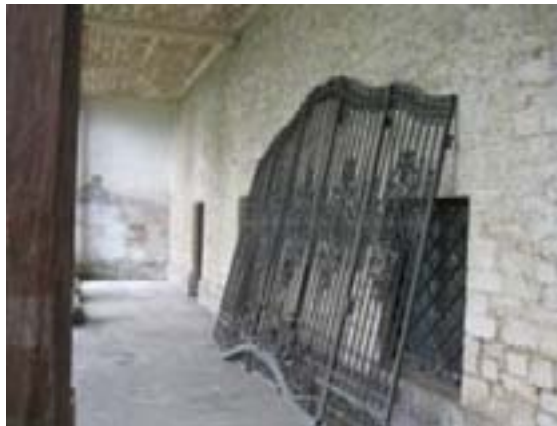
21. ფასადის მოპირკეთება თლილი და ბუნადირებული ბუნებრივი ქვით

3. სასახლის ძირითადი ნაწილის ფასადი მოპირკეთებულია თლილი და ბუნადირებული ბუნებრივი ქვით. შემდეგ აშენებული ნაწილის ფასადის კედლები შელესილია, ძირითადად ქვიშა-ცემენტის ხსნარით. ქვით მოპირკეთებული ფასადი ერთი შეხედვით ონსტრუქციულად კარგ მდგომარეობაშია, თუმცადა შეიმჩნევა ფრაგმენტალური დაზიანებები, რაც ძირითადადში გამოწვეულია კედელში ჩატანებული ლითონის ანკერების კოროზიით. საჭიროა მიმანია მხოლოდ გაწმენდა და დამუშავება კოროზიის საწინააღმდეგო ხსნარებით. მაგრამ ფასადის ის ნაწილი, რომელიც ქვიშა-ცემენტის ხსნარით არის შელესილი, დაზიანებულია, მთლიანად გასაწმენდი და ხელახლა შესალესია.

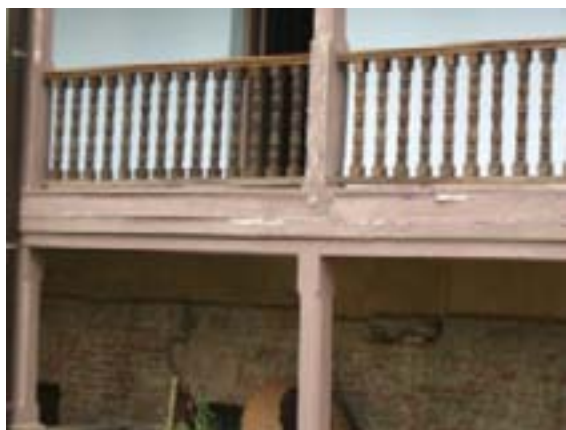
22. აივნის კონსტრუქცია

იატაკის ფენილის ქვეშ კი ე.წ. შავი იატაკი დათბუნებითა და ბგერაიზოლაციითაა გაკეთებული (აქ არის მიწის ნაყარი ხის ფენილზე). ხის გადახურვები ძირითადად დამაკმაყოფილებელ მდგომარეობაშია, გარდა აივნებისა. აივნის კონსტრუქციები მოითხოვს საფუძვლიან რესტავრაციასა და გამაგრებას. ზოგან აუცილებელია მათი მთლიანად შეცვლა.

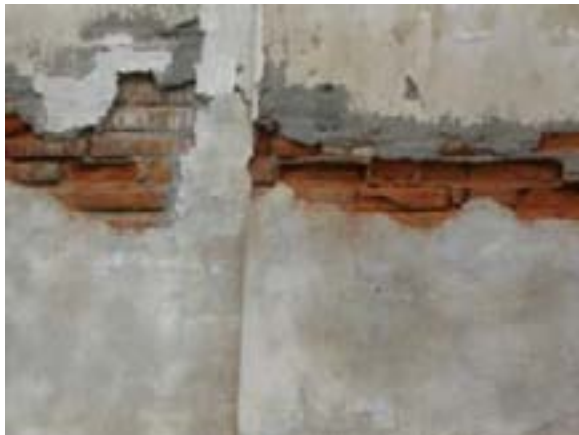
23. ჭარბი ტენიანობის გამოვლინება

5. მიუხედავად იმისა, რომ შენობის მზიდი კედლების კონსტრუქციული მდგრადობა დღესდღეობით ეჭვს არ იწვევს, საგანგაშოა მისი ინტენსიური დატენიანება. ჭარბი ტენის გამო დაზიანებულია ფასადის კედლის ცოკოლის ნაწილები, განსაკუთრებით, შენობის მოგვიანებით მიშენებულ ნაწილში. აგურის წყობის ფასადის მხარე იშლება შეხებისაგან. უცილებელია კედლების ფრაგმენტული გამაგრება არმატურის ბადეებითა და ქვიშა-ცემენტის შელესვით, რის შემდეგაც შესაძლებელია მთლიანი კედლის შელესვა კირის ხსნარით.

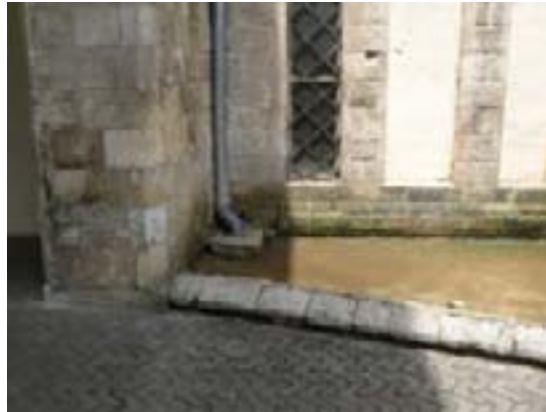
24. სადრენაჟო სისტემა

6. ასევე აღსანიშნავია, რომ მშენებლობის დროს სასახლის გარშემო მოწყობილი იყო სადრენაჟო სისტემა სახურავიდან ჩამოდინებული წვიმის წყლის ტერიტორიიდან გასაყვანად, მაგრამ დროთა განმავლობაში, მოუვლელობის გამო, მისი ფუნქციონირება დაირღვა და წვიმის წყალი ტერიტორიიდან სერიოზული შეფერხებებით გადის. საჭიროა შენობის მთელ პერიმეტრზე სადრენაჟო გაღერვის მოწყობა სავენტილაციო დიოებით. ამისათვის აუცილებელია კონსტრუქციული და სანტექნიკური

პროექტის დამუშავება. ასევე აუცილებელია ტერიტორიის კეთილმოწყობა, იგულისხმება შენობის გარშემო სარინელის აღდგენა.

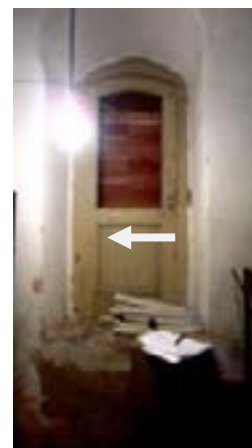
ქრონოლოგიური ზონდაჟი N9. დადიანების სასახლე, ცენტრალური შესასვლელი კარი

ცენტრალური კარის თავედის კუთხეებში ჩამოცვენილი ბათქაშის ქვეშ შეინიშნება ძველი ნაღესობა, რომელზეც არის აგურისფერი საღებავის ფენები. სასახლეში სარესტავრაციო სამუშაოების დაწყებამდე სასურველია კედლებს ჩამოშორდეს ნაღესობა და გამოაშკარავდეს კედლების თავდაპირველი, ძველი სახე.

სამუშაოები უნდა ჩატარდეს არქიტექტორ-რესტავრატორის ზედამხედველობის ქვეშ.

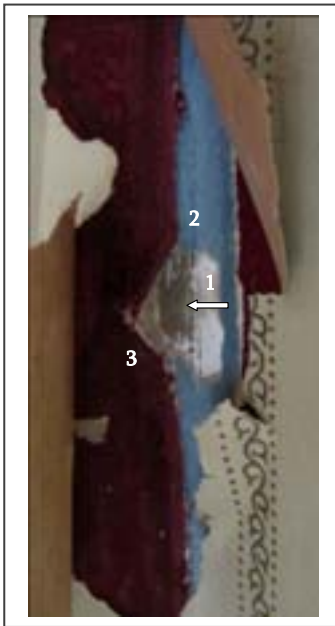
დამუშავებული ზონდაჟი №16 – 20სმ. სიგრძის, თანაბარი ზედაპირის.

ზონდირებით მიღებულ სურათში ჩანს სხვადასხვა პერიოდის საღებავის 6 ქრონოლოგიური ფენა გრუნტი, საფუძველი;

1. მკრთალი ცისფერი, გრუნტი – ფითხი;
2. ცისფერი ზეთის საღებავი, გრუნტი – ფითხი;
3. შინდისფერი;
4. 80-იან წლებში ძველი ნიმუშის მიხედვით დამზადებული შპალერი.

დასკვნა: თავდაპირველი ფერი არის მკრთალი ცისფერი ზეთის საღებავი.

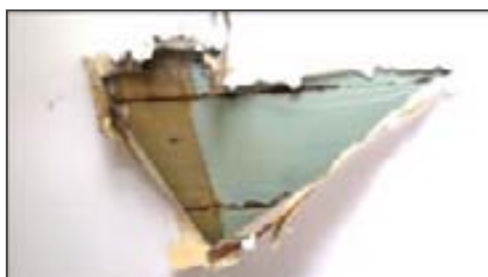
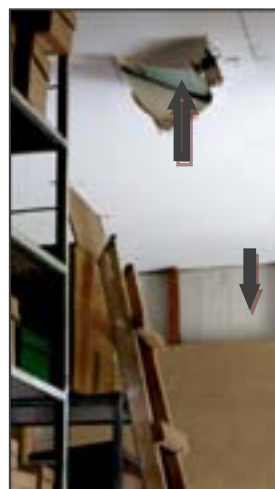
32. ჭერის გახსნილი მონაკვეთები

დადიანების სასახლის შიდა ეზო, მარჯვენა ფლიგელის არქეოლოგიური განყოფილება – ოთახის ინტერიერს დაკარგული აქვს თავდაპირველი სახე, ამჟამად ინტერიერის კედლები დაფარულია დიქტით, რომელზეც გადაკრულია მაუდი და ნაჭერი, იატაკზე გადაგებულია პარკეტი, ჭერზე აკრულია ბიაზი და ქაღალდის ფენები.

ჭერის მცირე მონაკვეთის გახსნის შემდეგ გამოჩნდა შეფიცრული ჭერი, რომელიც, როგორც ჩანს, დაფარული იყო ორი ფერის საღებავით, თავდაპირველი ფენა იყო ოხრა და შემდგომ – ღია ცისფერი საღებავი.

შენიშვნა: ვინაიდან აღნიშნულ განყოფილებაში დაცულია არქეოლოგიური ექსპონატები, ვერ მოხერხდა ინტერიერის საკვლევი სამუშაოების აქტიურად ჩატარება. ამიტომ საჭიროა სარესტავრაციო სამუშაოების მიმდინარეობისას შემსრულებლებმა გამოიჩინონ სიფრთხილე, რადგან შესაძლებელია დაფარული კედლების ქვეშ გამოვლინდეს ავთენტური ფრაგმენტები. ასეთ შემთხვევაში საჭიროა ეს ფაქტი ეცნობოს არქიტექტორს შემდგომი ფიქსაციისათვის.

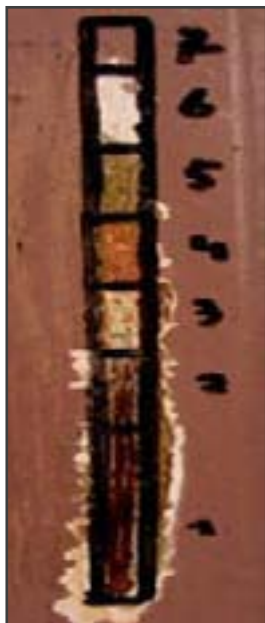
დამუშავებული ზონდაჟი №18

- არსებული მდგომარეობით აივნის ბოლოს, კედლის გასწვრივ სვეტის ზედაპირი დაფარულია მუქი მონაცრისფრო ვარდისფერი ემულსიური საღებავით.
- ზონდაჟი – 20სმ. სიგრძის, თანაბარი ზედაპირის.
- ზონდირებით მიღებულ სურათში ჩანს სხვადასხვა პერიოდის საღებავის 7 ქრონოლოგიური ფენა.

1. გრუნტი;
2. მუქი ყავისფერი ზეთის საღებავი;
3. თეთრი, სპილოსძვლისფერი;
4. ღია აგურისფერი;
5. მწვანე, სალათისფერი;
6. თეთრი;
7. ახლანდელი მუქი მონაცრისფრო ვარდისფერი.

დასკვნა: ადგილზე, ფერების თანამიმდევრული გადაფხეკის და დაკვირვების შემდგ მიღებული სურათის შესაბამისად, პირველი სართულის სვეტის საღებავის ფერი არის მუქი ყავისფერი.

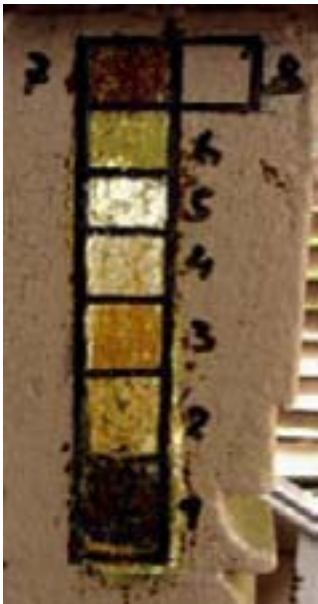
დამუშავებული ზონდაჟი №19

- არსებული მდგომარეობით კიბის მოაჯირის ჭვირული დაფარულია მუქი მოვარდისფრო ნაცრისფერი ტონალობის ახეთქილი ზეთის საღებავის ფენით.
- ზონდაჟი - 16 სმ. სიგრძის.
- ზონდირებით მიღებულ სურათში ჩანს სხვადასხვა პერიოდის საღებავის 8 ქრონოლოგიური ფენა.

1. მუქი ყავისფერი + ყავისფერი გრუნტი;
2. მოყვითალო თეთრი, ღია ოხრა;
3. აგურისფერი-ოხრა სქელი და მკვრივი ზეთის საღებავის ფენა;
4. ღია მოვარდისფრო ნაცრისფერი;
5. თეთრი;
6. მკრთალი სალათისფერი;
7. მოწითალო ყავისფერი;
8. ახლანდელი – მოვარდისფრო ნაცრისფერი.

დასკვნა: კიბის მოაჯირის თავდაპირველი ფერი – მუქი ყავისფერი.

შენიშვნა: ზეთის საღებავის ფენები სქელი და მკვრივია.

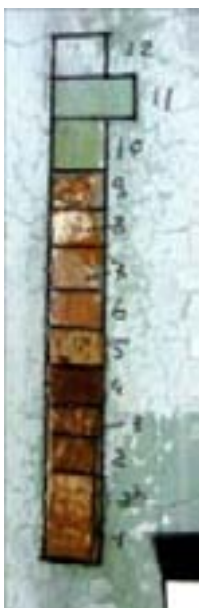
დამუშავებული ზონდაჟი №21

- არსებული მდგომარეობით კედლის ზედაპირი დაფარულია ღია ცისფერი ემულსიური საღებავით.
- ზონდაჟი – 24სმ. სიგრძის, თანაბარი ზედაპირის.
- ზონდირებით მიღებულ სურათში ჩანს სხვადასხვა პერიოდის საღებავის 12 ქრონოლოგიური ფენა.

1. ოხრა ფერი – გრუნტის შემდეგ;
2. ხაკისფერი;
3. თეთრი;
4. ყავისფერი;
5. ღია ოხრა, მოყვითალო-მოყავისფრო;
6. ოხრა;
7. მოვარდისფრო ნაცრისფერი;
8. თეთრი;
9. ოხრა;
10. ღია სალათისფერი;
11. მონაცრისფრო სალათისფერი;
12. ახლანდელი – ღია ცისფერი.

დასკვნა: მეორე სართულის აივნის კედლის თავდაპირველი საღებავია ოხრა ზეთის საღებავი. გამოვლენილი თავდაპირველი ფერი კარგად ჩანს კედლის გადაფხეკილ ფრაგმენტშიც.

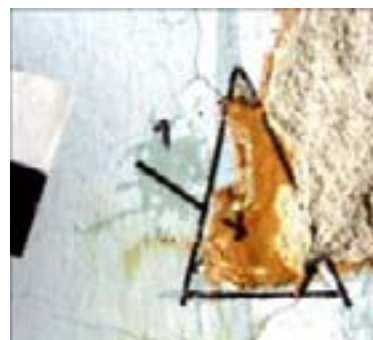
ზონდ. 3. – გამოვლენილი ფენა ცუდად ჩანს, რადგან წინა, ხაკისფერი საღებავის ფენით არის გაუქვნილი.

ზონდ. 7. – გამოვლენილი საღებავის ფენა, მოვარდისფრო ნაცრისფერი, ამ ზონაში ცუდად ჩანს და დაზუსტდა სხვა ადგილებში კედლის გადაფხევის შემდეგ.

ზონდ. 9. – გამოვლენილი ფენა ოხრა შემდგომ საღებავის ფენაშია გამჟღარი, ამიტომ ძნელად განცალკევდა.

ამ შენიშვნებიდან გამომდინარე, შეიძლება ითქვას, რომ ღროის შუალედი ამ საღებავების დატანისას არ უნდა ყოფილიყო დიდი.

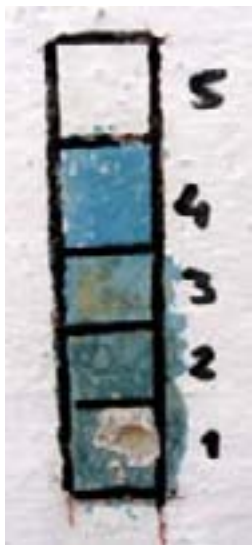
**დამუშავებული ზონდაჟი №22
სტრატოგრაფია ქვემოდან ზემოთ:**

- არსებული მდგომარეობით კედელი დაფარულია ღია ცისფერი ემულსიური საღებავით.
- ზონდაჟი - 15სმ. სიგრძის, თანაბარი ზედაპირის.
- ზონდირებით მიღებულ სურათში ჩანს სხვადასხვა პერიოდის საღებავის 5 ქრონოლოგიური ფენა.

1. გრუნტი
2. ჩამქრალი ცისფერი;
3. ქალაღი და ბათქაში;
4. მკვეთრი ცისფერი, მკვრივი;
5. ახლანდელი – ცისფერი.

დასკვნა: მარცხენა ფლიგელის მესამე სართულის კედლის თავდაპირველი ფერი ჩამქრალი ცისფერი ზეთის საღებავია.

შენიშვნა: განივი ზონდაჟის თავდაპირველი ცისფერი ფერის ზედა ხაზი კორიზონტალურად მიჰყვება კედლის სიბრტყეს. კედლის დაფერილობის სურათის სრული აღდგენისათვის რესტავრაციის დროს სასურველია გაკეთდეს ზონდაჟი კედლის ფართო მონაკვეთზე, რასაკვირველია, რესტავრატორის ზედამხედველობით.

ზონდ. 4 – მკვეთრი ცისფერი საბჭოური პერიოდის საღებავია.

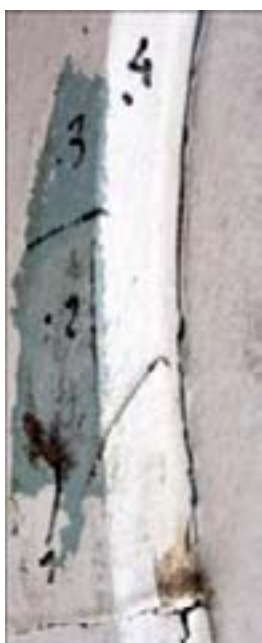
დამუშავებული ზონდაჟი №23 სტრატოგრაფია ქვემოდან ზემოთ:

- არსებული მდგომარეობით ფანჯრის ჩარჩოს აქვს მწვანე გისოსები – კედლის საღებავის ფერი. მოგვიანებით, შემინვის მიზნით, ფანჯრის შიდა მხარეს გაკეთდა ხის ჩარჩო, შეუღებავი. ამჟამად ფანჯარა დაფარულია თეთრი ფერის ზეთის საღებავის ფენით.
- ზონდაჟი – განივი. 12სმ. სიგრძის
- თანაბარი ზედაპირის ზონდირებით მიღებულ სურათში ჩანს სხვადასხვა პერიოდის საღებავის 3 ქრონოლოგიური ფენა.

1. მუქი ფერის გრუნტი;
2. ჩამქრალი ცისფერი;
3. მკვრივი, მკვეთრი ცისფერი ზეთის საღებავი;
4. ახლანდელი – თეთრი.

დასკვნა: ფანჯრის ჩარჩოს თავდაპირველი ფერი – მკრთალი ცისფერი ზეთის საღებავი.

შენიშვნა: ფანჯარას შიდა მხარეს აქვს გისოსები, რის გამოც სამუშაოდ ძნელად მისაღვომია და მისი ხშირად შეღებვა ვერ ხერხდებოდა.

სავარაუდოა, ფლიგელეზზეც, ეზოს ფასადის მხარეს, ფანჯრების თავდაპირველი ფერი იყო სწორედ ეს მკრთალი ცისფერი. ზონდ. 4 – მკვეთრი ცისფერი საბჭოური პერიოდის საღებავია.

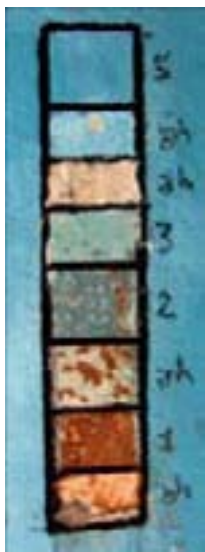
დამუშავებული ზონდაჟი №24
სტრატოგრაფია ქვემოდან ზემოთ:

- არსებული მდგომარეობით კედელი დაფარულია ცისფერი ემულსიური საღებავით.
- ზონდაჟი -1 8სმ. სიგრძის თანაბარი ზედაპირით.
- ზონდირებით მიღებულ სურათში ჩანს სხვადასხვა პერიოდის საღებავის 4 ქრონოლოგიური ფენა.

- გრუნტი
1. აგურისფერი;
- გრუნტი
2. მუქი მონაცრისფრო ცისფერი;
 3. ცისფერი;
- გრუნტი
- გრუნტი (ცისფერი)
5. ახლანდელი – ცისფერი

დასკვნა: გამოყენებითი ხელოვნების ფონდის ოთახის კედლის თავდაპირველი ფერი არის აგურისფერი ცარცის საღებავი.

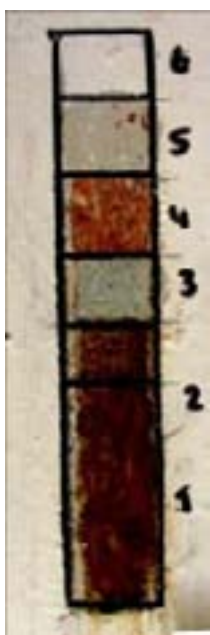
დამუშავებული ზონდაჟი №25

- არსებული მდგომარეობით ფანჯრის ღიობი ფასადის მხარეს დაფარულია ყავისფერი ზეთის საღებავით, ხოლო ინტერიერში – თეთრი ზეთის საღებავის ფენით.
- ზონდაჟი, თანაბარი ზედაპირის – 16 სმ. სიგრძის.
- ზონდირებით მიღებულ სურათში ჩანს სხვადასხვა პერიოდის საღებავის 6 ქრონოლოგიური ფენა.

1. მუქი მოწითალო ყავისფერი;
2. მუქი ყავისფერი;
3. ღია ცისფერი;
4. ყავისფერი მოწითალო;
5. ნაცრისფერი, ოდნავ მომწვანო;
6. ახლანდელი – თეთრი.

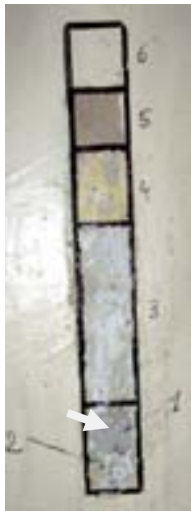
დამუშავებული ზონდაჟი №26

- არსებული მდგომარეობით კედელი დაფარულია თეთრი ფერის ზეთის საღებავის ფენით.
- ზონდაჟი – 14სმ. სიგრძის, თანაბარი ზედაპირის.
- ზონდირებით მიღებულ სურათში ჩანს სხვადასხვა პერიოდის საღებავის 6 ქრონოლოგიური ფენა.

1. გრუნტი – ცემენტი;
2. ცისფერი;
3. ღია ცისფერი;
4. თეთრი, მოყვითალო;
5. მოვარდისფრო ნაცრისფერი;
6. ახლანდელი – თეთრი.

დასკვნა: თავდაპირველი ფერი კარის კედელთან ცისფერი ზეთის საღებავია.

შენიშვნა: ამ ოთახის კედელზე გაკრულია შპალერი, რომელიც დაიბეჭდა ისტორიული ფოტოს მიხედვით, მუზეუმის ცენტრალური დარბაზისათვის. მონაცრისფრო ვარდისფერი საღებავი ხშირად გამოიყენებოდა. რადგან საღებავი დატანილია ცემენტის ხსნარით გალესილ კედელზე, შესაძლოა არსებული საღებავის ფენა არ არის თავდაპირველი.

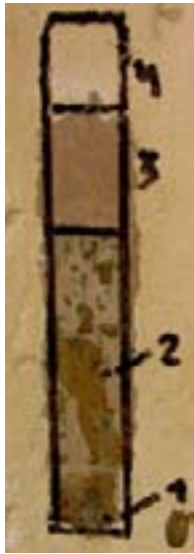
დამუშავებული ზონდაჟი №27

- არსებული მდგომარეობით ფანჯრის ჩარჩო დაფარულია ღია ოხრა ფერის ზეთის საღებავით.
- ზონდაჟი – 10სმ. სიგრძის, ზედაპირი – თანაბარი.
- ზონდირებით მიღებულ სურათში ჩანს სხვადასხვა პერიოდის საღებავის 5 ქრონოლოგიური ფენა.

1. გრუნტი – ყავისფერი;
2. სალათისფერ-ფირუზისფერი;
3. ცისფერი;
4. მონაცრისფრო-ვარდისფერი
5. ახლანდელი – ღია ოხრა.

დასკვნა: თავდაპირველი ფერი –

სალათისფერი-ფირუზისფერი ზეთის საღებავი.

შენიშვნა: თავდაპირველი ფერი (2), იმავე ზეთის საღებავით არის შეღებილი მესამე სართულის ფანჯარაც; ასევე მეორდება ცისფერი (3) ფერიც.

დამუშავებულ ზონდაჟში საღებავის ფენები ძნელად განცალკევდა.

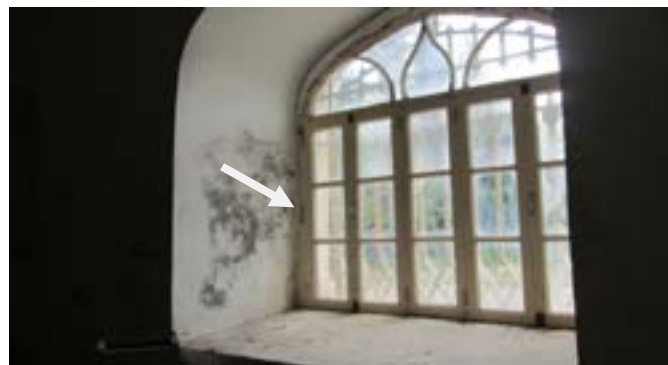
39. სარდაფის სართული, ზონდაჟის ადგილი

ფანჯრის ჩარჩოს სხვა გადაფხეკილ მონაკვეთებში უფრო კარგად იკითხება საღებავის ფერები (სასურველია ადგილზე ნახვა).

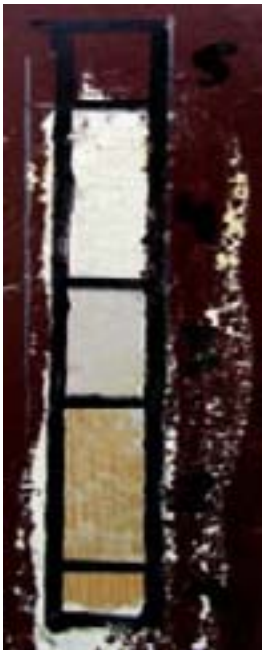
დამუშავებული ზონდაჟი № 28

- თანაბარი ზედაპირის მქონე 7 სმ. სიგრძის ზონდაჟი.
- კარებზე საღებავის ფენის თანამიმდევრული გადაფხეკის შემდეგ გამოვლინდა საღებავის 4 ფენა.
კარი ინახება მუზეუმის ავტოფარეხში.

1. ხე;
2. ღია ოხრა, მომწვანო, თხელი (ზეთის საღებავი);
3. ღია მონაცრისფრო ვარდისფერი;
4. მოყვითალო თეთრი სქელი ფენა (ზეთის საღებავი);

ახლანდელი – მუქი მოწითალო ყავისფერი (ზეთის საღებავი);

დასკვნა: თავდაპირველი ფერი – ღია ოხრა ზეთის საღებავი.

შენიშვნა: კარების თავდაპირველი ფერი არის ღია ოხრა. იმავე ფერით, ღია ოხრა, შეღებილია შიდა ეზოს მარჯვენა ფლიგელის ხის სვეტი კედელთან (დირექტორის კაბინეტის გვერდზე).

პირველი ორი ფერი (2 და 3) ერთმანეთში არის გადასული. სავარაუდოდ, შუალედი შეღებვიდან შეღებვამდე არ ყოფილა დიდი.

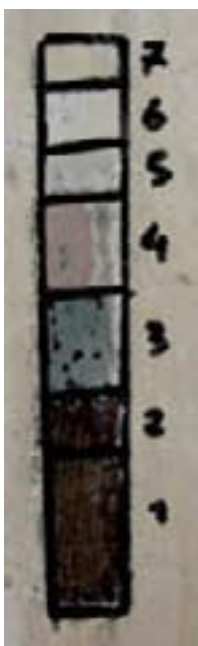
დამუშავებული ზონდაჟი №29

- არსებული მდგომარეობით ფანჯრის ჩარჩო დაფარულია ღია ოხრა ფერის ზეთის საღებავით. კარ-ფანჯრები უმეტესად შეღებილია ღია ოხრა და ყავისფერი ფერის ზეთის საღებავით.
- ზონდაჟი - 17სმ. სიგრძის, თანაბარი ზედაპირი.
- ზონდირებით მიღებულ სურათში ჩანს სხვადასხვა პერიოდის საღებავის 7 ქრონოლოგიური ფენა.

1. ღია მწვანე, მონაცრისფრო, ჭაობისფერი;
2. მუქი მოწითალო ყავისფერი, თხელი ფენა;
3. ცისფერი;
4. ღია კაკაოსფერი (მონაცრისფრო-ვარდისფერი);
5. მონაცრისფრო თეთრი;
6. ქათქათა თეთრი სქელი ფენა;
7. ახლანდელი – ღია ოხრა, მოყვითალო.

დასკვნა: სარდაფის ცენტრალური დარბაზის ფანჯრის თავდაპირველი ფერია ღია მოცისფრო მწვანე, ჭაობისფერი.

სავარაუდოა, რომ თავდაპირველ საღებავის ფენას ფერი შეუცვალა შემდგომ დატანილმა ყავისფერმა (რომელიც მასში გაიჟონა). ეს ორივე ფერი ბუნებრივი საღებავებია.

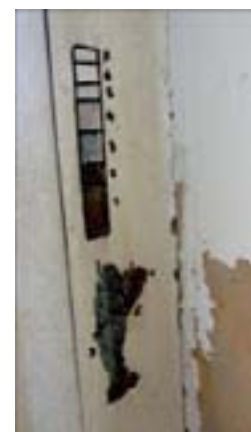
შენიშვნა: შემოწმების მიზნით მოხდა საღებავის ფენების გადაფხეკა, სადაც ჩანს ზონდირებული ფენების სტრატოგრაფიის თანამიმდევრობა.

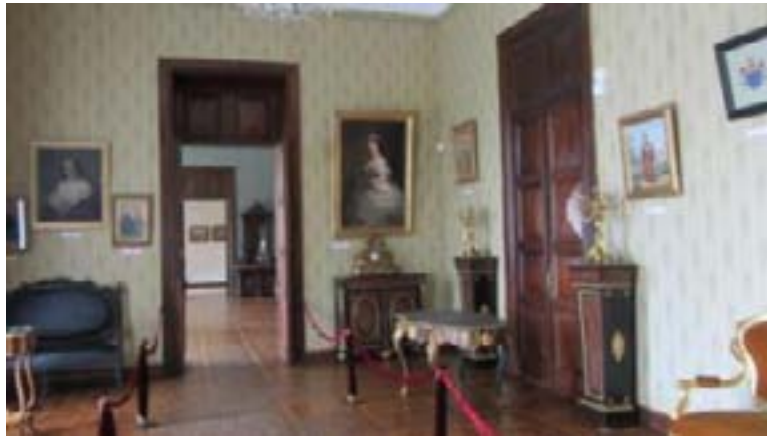
80-იან წლებში ჩატარებული სარესტავრაციო სამუშაოების დროს სასახლის კედელზე ნაპოვნი იყო ძველი შპალერის ნიმუში. ნიმუშის

მიხედვით დაუკვეთეს ახალი შპალერი, რომელიც გაკრულია სასახლის ცენტრალურ დარბაზში.

41. ეკატერინეს დარბაზი, კედელზე გამოყენებულია ძველი ნიმუშებით დამზადებული შპალერი

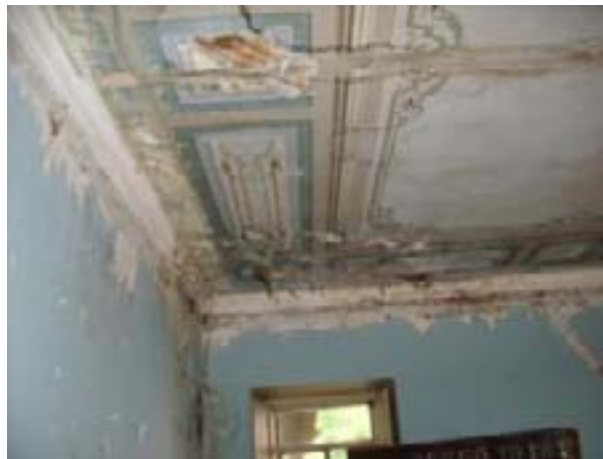
სარემონტო-სარესტავრაციო სამუშაოების დროს აკრული ბიაზის ქვეშ გამოჩნდა მოხატული ჭერი, რომელიც, სამწუხაროდ, ჩამოიხსნა და გაიკრა თაბაშირ-მუყაოს შეკიდული ჭერი.

42. ძველი ჭერის დაზიანებული ფრაგმენტი

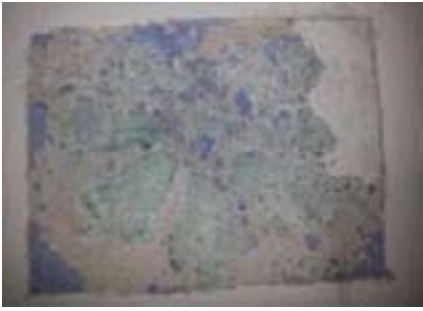
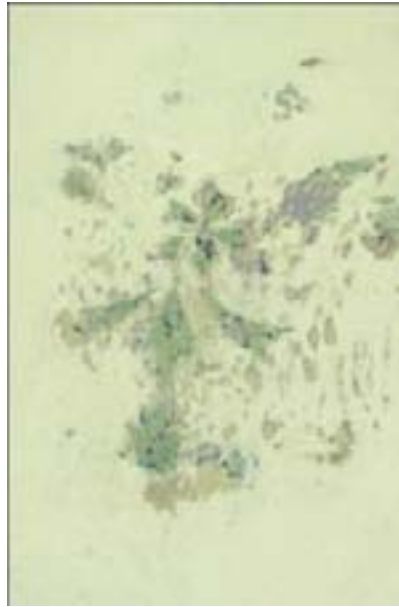
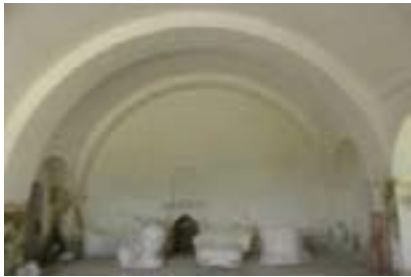
43. სარდაფის ბუხრიანი ოთახის ინტერიერი

სარდაფის სართულში კედლის სიბრტყეები დაფარული იყო მცენარეული ორნამენტებიანი ნახატით. ახლანდელი მდგომარეობით კედლები დაფარულია თეთრი ემულსიური საღებავის ფენით, რომლის მოცილება კედლის ზედაპირიდან ისე, რომ მის ქვეშ არსებული ფენები არ დაზიანდეს, არ ხერხდება. შესაძლებელია მხოლოდ აღდგეს ორნამენტების ნახატის სქემა, რომლის მიხედვითაც დამზადდება ტრაფარეტი, რომელსაც

ტრაფარეტით დატანილ მცენარეულ ორნამენტებთან კედელს, მის ქვეშ მუქი ლურჯი ულტრამარინის ფერით შეღებილი კედელია (ბუხრიანი ოთახი).

ტექნიკურად თავდაპირველი ფერის გამოვლენა სირთულეებთან არის დაკავშირებული, რადგან თეთრი ფერის ემულსიური საღებავი ძალიან მკვერივია და ძნელად სცილდება კედელს.

შემდგომ დაიტანენ კედლის სიბრტყეზე ან, შესაძლებლობის ფარგლებში, გაიხსნას და გამაგრდეს ძველი მოხატული კედლის ფრაგმენტი.

სასურველია კედლის სიბრტყეზე შეირჩეს ადგილი და თვალსაჩინოებისათვის გაიწმინდოს და აღდგეს მცენარეული ორნამენტის ფრაგმენტი.

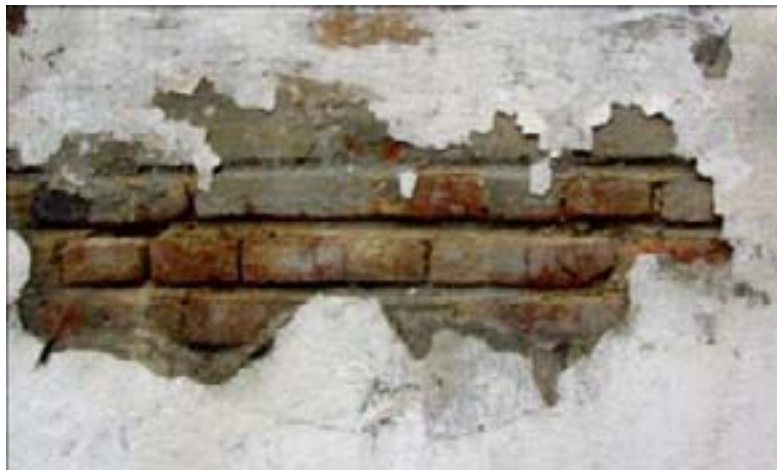
ფასადები. მთავარი ფასადი, როგორც აღვნიშნეთ, ქვის კვადრებისაგან არის ნაგები, რომელიც დროთა განმავლობაში დაზიანდა, დაიფარა ხავსით და საჭიროებს გაწმენდასა და დაზიანებული ნაწილების რეაბილიტაციას. გვერდითა მარჯვენა და მარცხენა ფლიგელების ფასადები გალესილია ცემენტის ხსნარით და შეღებილია თეთრი ფერის საღებავით. საჭიროა გამოფიტული ნაღესობის მოხსნა და კედლის სიბრტყის ხელახალი შეღესვა.

44. ფასადების მდგომარეობა

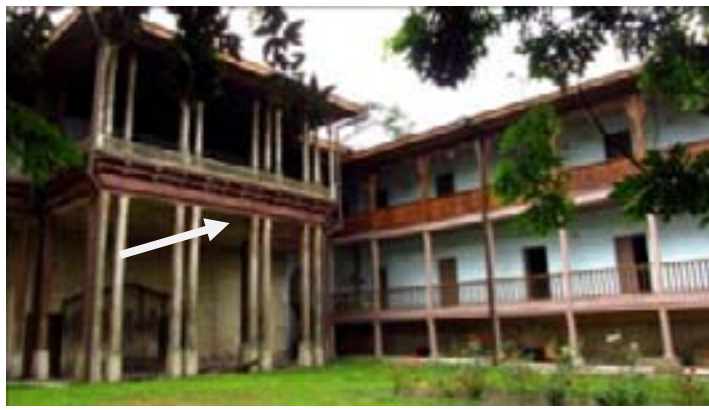
მიუდგომელი აივნის ფრონტონზე შერჩენილია საღებავი და სარესტავრაციო სამუშაოების დაწყებისას, როცა მოეწყო ხარაჩოები, შესაძლებელი გახდება ზონდაუის ჩატარება.

46. აივნის ფრონტონზე შერჩენილი საღებავი

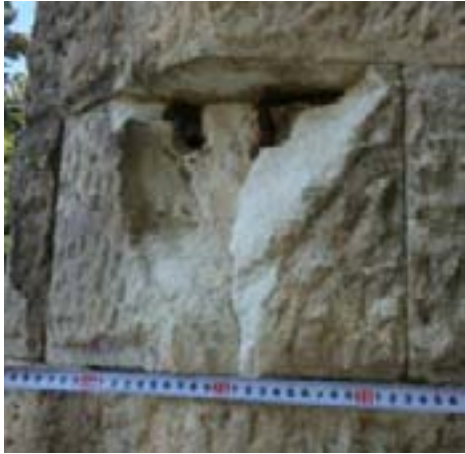
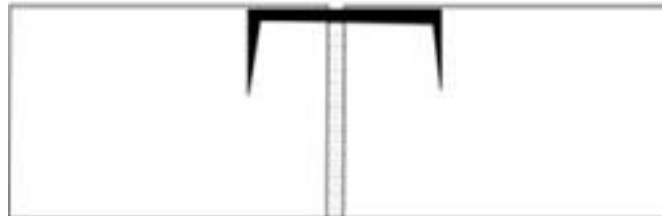
კონსტრუქციული მდგრადობისათვის კირქვის კვადრები ერთმანეთთან დაკავშირებულია მეტალის კავეებით, რაც ერთ-ერთი ყველაზე მნიშვნელოვანი დამაზიანებელი ფაქტორია.

49. მეტალის სამაგროთ დამაგრებული კვადრები

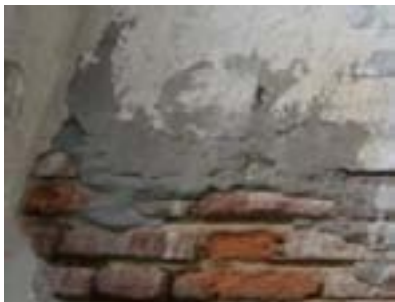
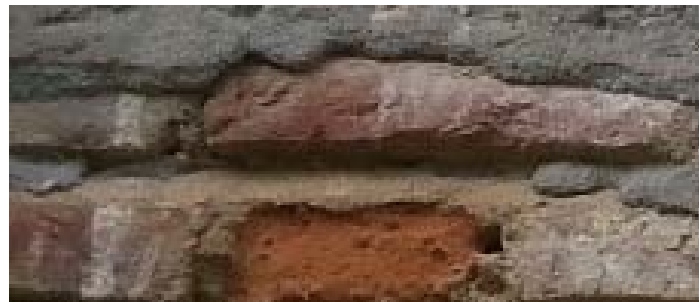
სავარაუდოდ მოგვიანებით სასახლის აგურის ფასადები შელესილია რამანცემენტით, რასაც ადასტურებს აგურის წყობის და ნაკერების შევსების ხასიათიც. ასევე მოგვიანებით შეუღებავთ თხელი კირსხნარით. სწორედ ასეთი სახით მოაღწია შენობამ ჩვენამდე.

50. აგურის ფასადები

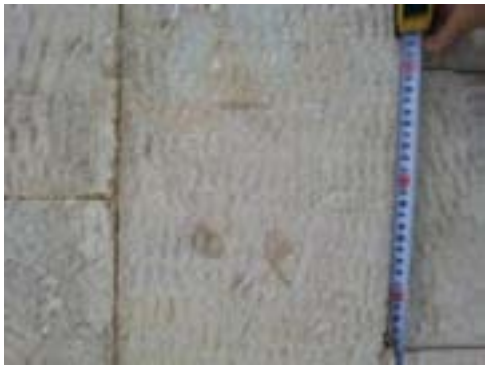
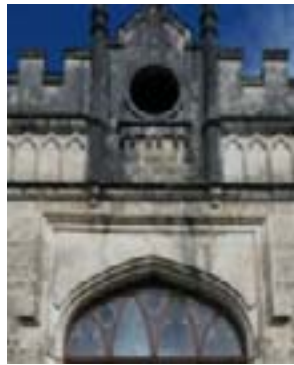
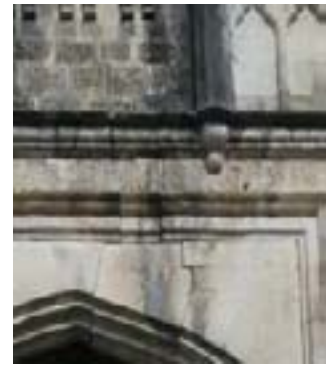
51. ზედაპირული

სტრუქტურულ-კონსტრუქციული

მცირე ზომის ბზარები > 1მმ ზომის

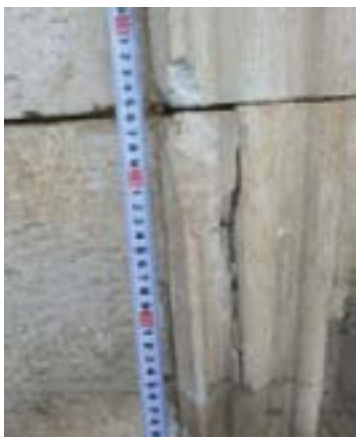
ბზარი რომელიც სრულად კვეთს ქვის წყობას

52. ჭარბი წნევის განვითარების შედეგად წარმოქმნილი ქვის სიგრძივი ბზარი

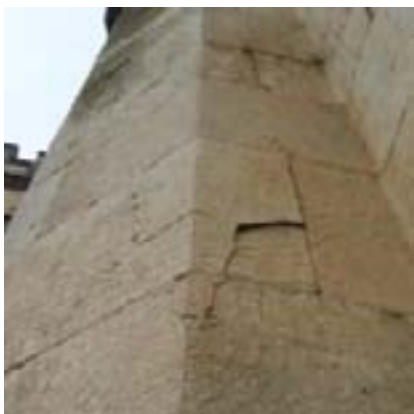
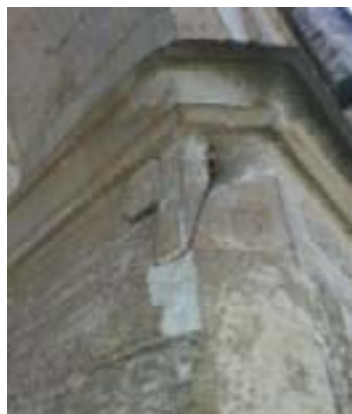
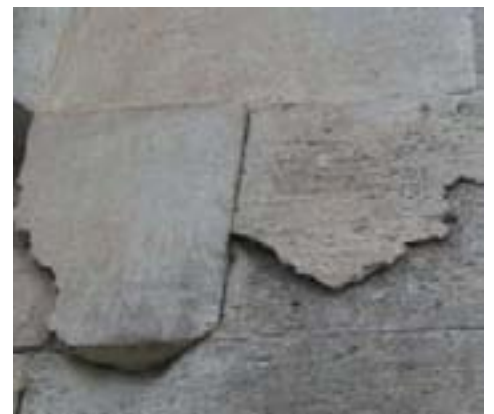
53. ატკეზვა

შენიშვნა: ატკეზას ზოგჯერ წინ უძღვის ზედაპირის ვარსკვლავისებური ფორმით დაბზარვა (დასკდომა). დაზიანების ეს ფორმა გამოწვეულია ქვაში ბუნებრივად არსებული შემადგენელი მინერალების (თიხები, რკინის შემცველი მინერალები და ა.შ.) მოცულობითი გაფართოვებით. ატკეზა შეიძლება გამოიწვიოს ლითონის სამაგრების კოროზიამ.²⁰

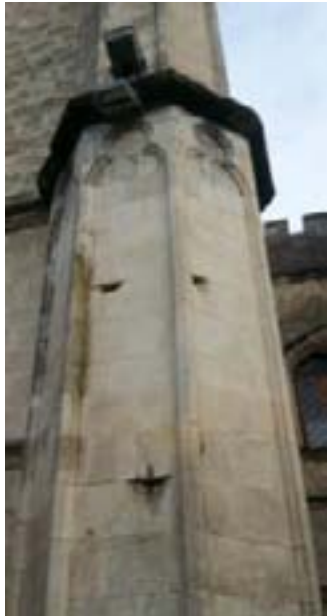
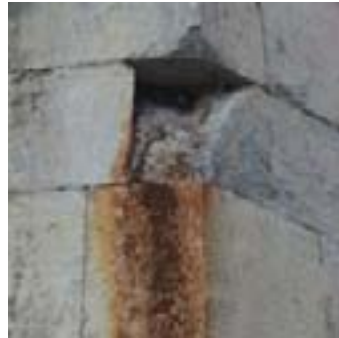
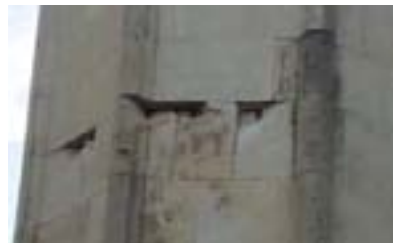
54. ატკეზა - ამოტეხვა

შიდა წნევით გამოწვეული ქვის ზედაპირის არასწორი კრატერის ფორმის ლოკალური დანაკარგები

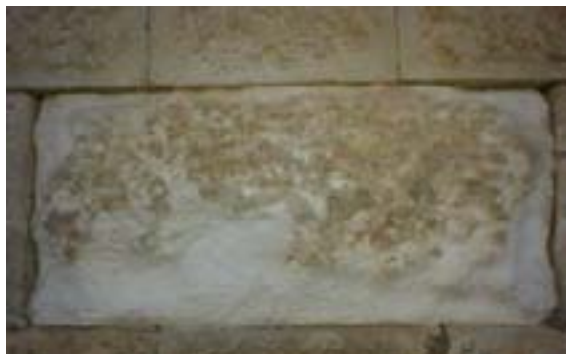
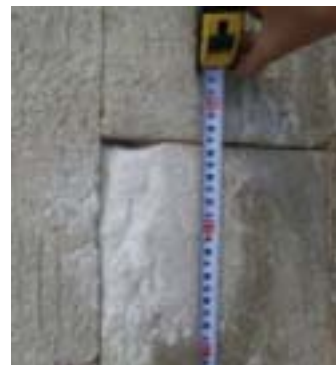
55. გაფხვიერება – დეზინტეგრაცია

ცალკეულ მარცვლებათ ან მარცვალთა აგრეგატებად ჩამოშლა ძირითადად ვხვდებით ფქვილისებრ გაფხვიერებას.

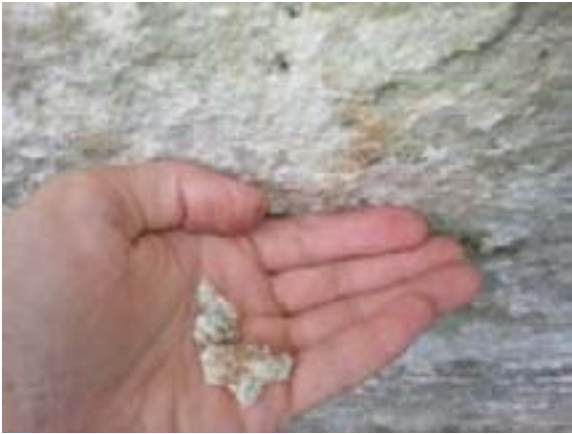
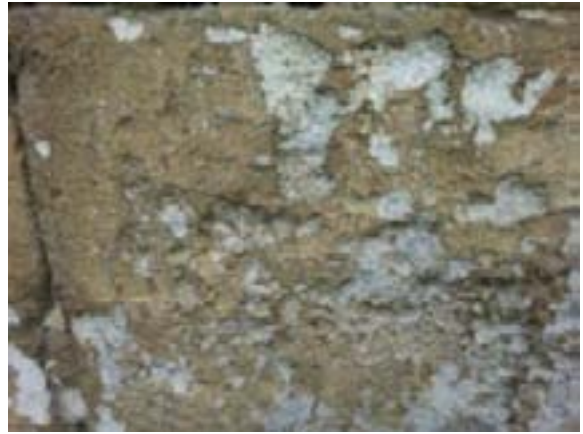
56. კირქვის თხელი ფენების აფცქვნა

ზედაპირული ფენების ნაწილობრივი განცალკევება რომელთა ზომა არ აღემატება 1-2 მმ

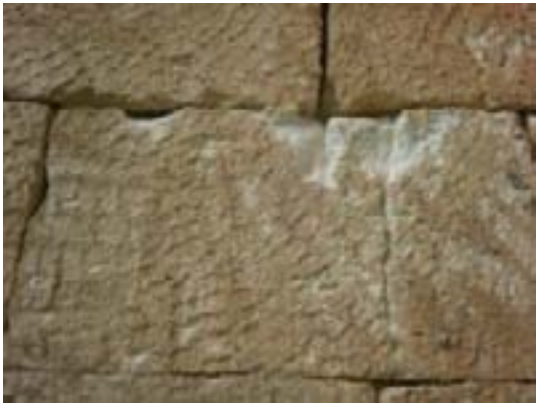
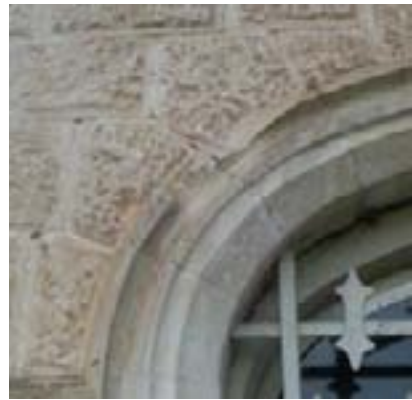
57. ქვის კიდეების ჩამოტეხვა

ქვის ბლოკების გვერდებიდან და კუთხეებიდან მცირე ზომის ნატეხების ჩამოშლა, მზგავსი ტიპის დაზიანებას უმეტესად ვხვდებით შემობის კარნიზზე.

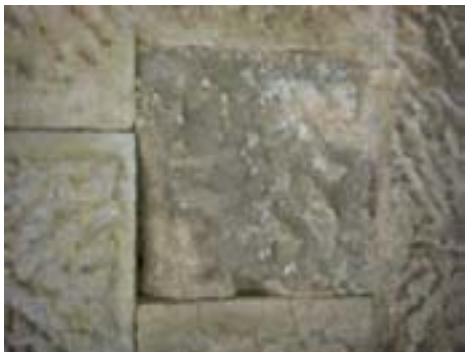
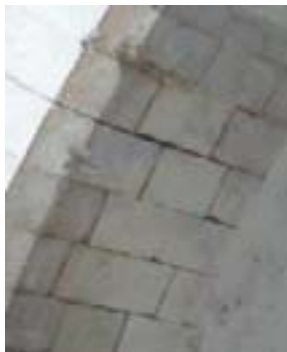
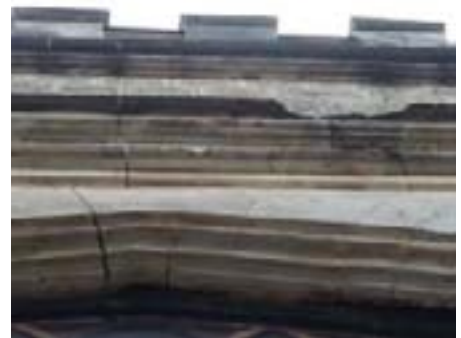
58. ქვის წყობის ნაკერების შემაჯსებლი - დუღაბის გამოფიტვა

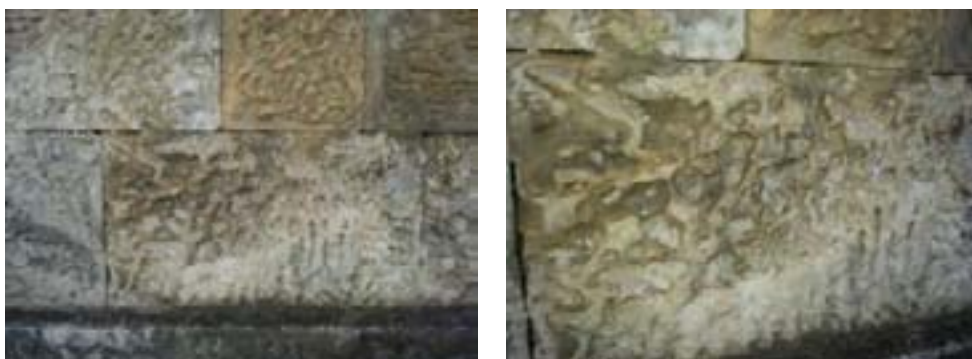
59. ალვეოლიზაცია

ალვეოლიზაცია- ქვის ზედაპირზე მცირე ზომის ღრმულების (ალვეოლების) წარმოქმნა, რომელთაც განსხვავებული ფორმა და ზომა აქვთ.

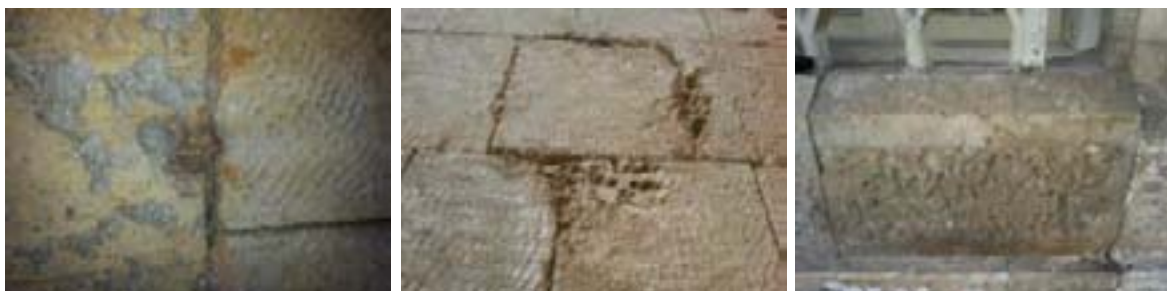
ეროზია - თავდაპირველი (ორიგინალი) ზედაპირის დაკარგვა - ამოჭმა, ამოგლეჯვა, რომელიც ფორმას უცვლის ზედაპირს.

60. ეროზია

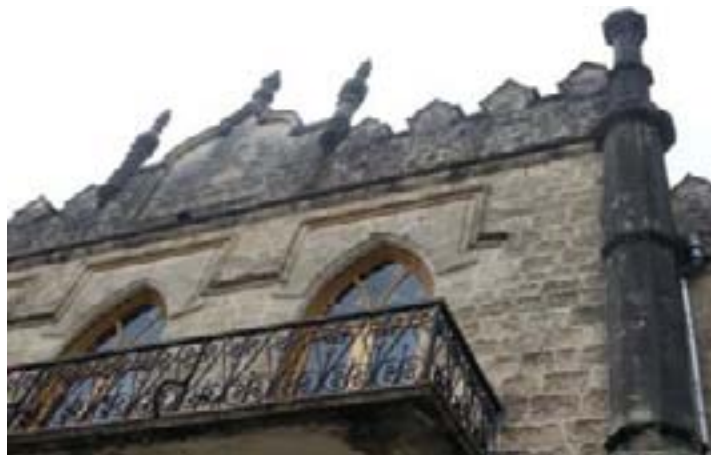
62. შავი ქერქი

ეგზოგენური დანალექი და ქვის ზედაპირული ნაწილის კომბინაციის შედეგად წარმოქმნილი მოშავო მოლურჯო ფერის ქერქი. სასახლის შემთხვევაში შავი ქერქის წარმოქმნის უმთავრეს მიზეზს წარმოადგენს ბიოლოგიური აგენტების არსებობა.

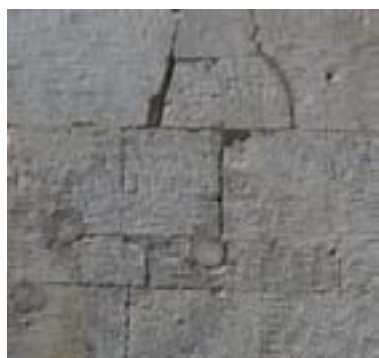
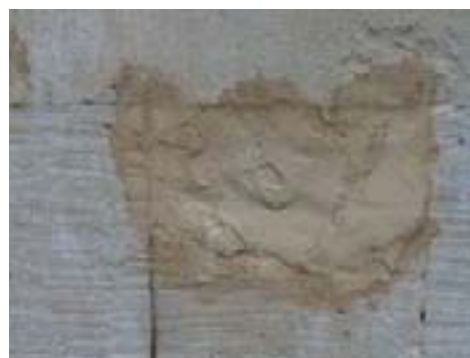
63. მასალის ფერის სახეცვლილება გამოწვეული ბინებრივი ან ხელოვნური დაბეჭდვებით

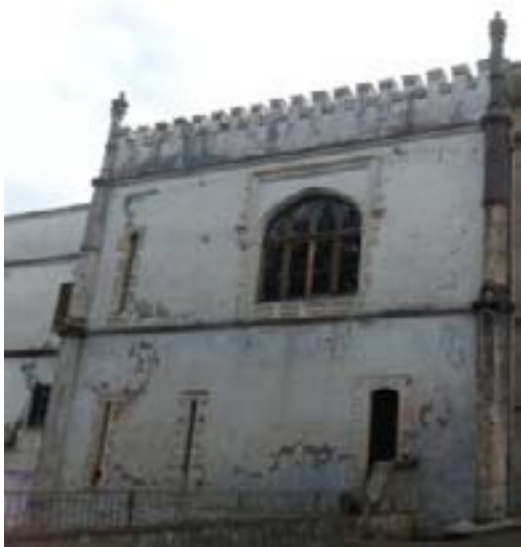
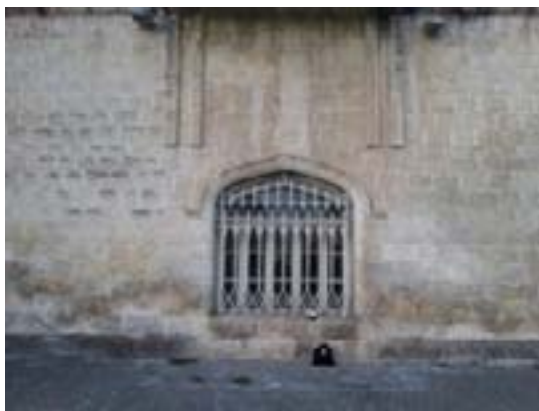
64. ნაღები-დებოზიტი

ცვალებადი სისქის ეგზოგენური დანაგროვი

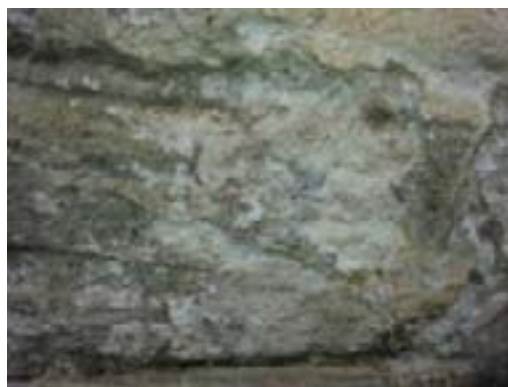
65. ფერის დეფორმაცია - ცვლილება

ინკრუსტაცია - მკვრივი
კომპაქტური მინარაღური ფენა,
რომელიც ქვის ზედაპირზეა
მიმაგრებული

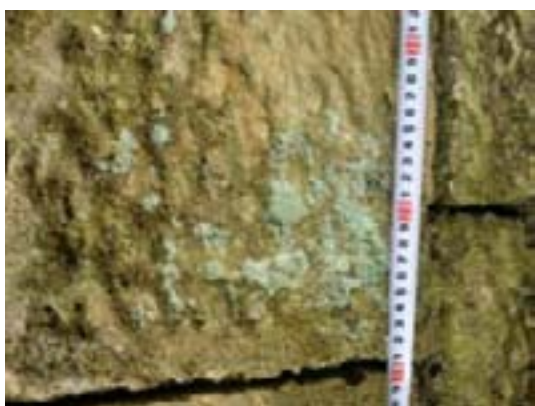
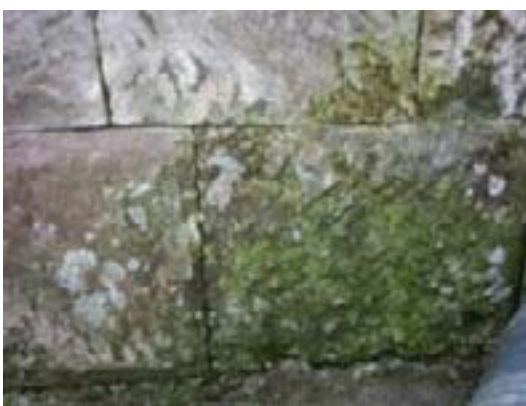
66. ინკრუსტაცია

ბიოლოგიური კოლონიზაცია

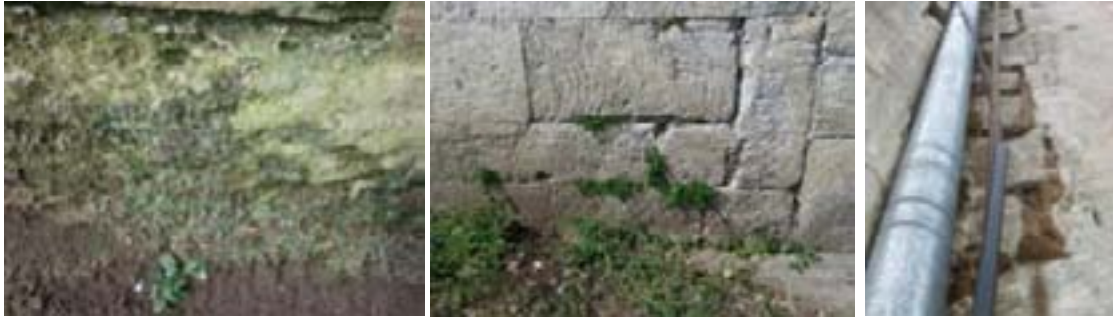
67. ლიქენები

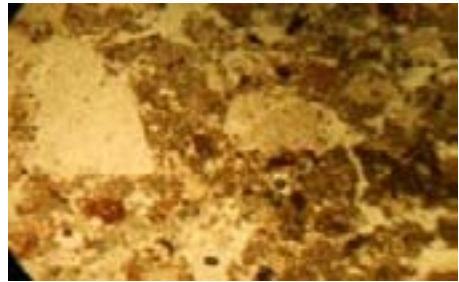
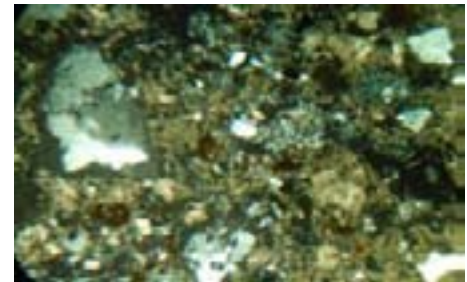
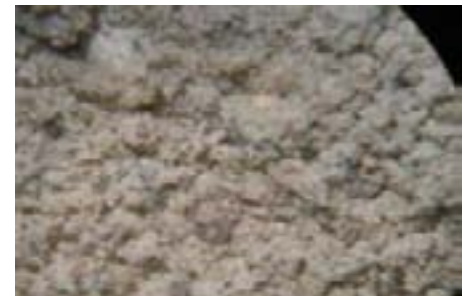
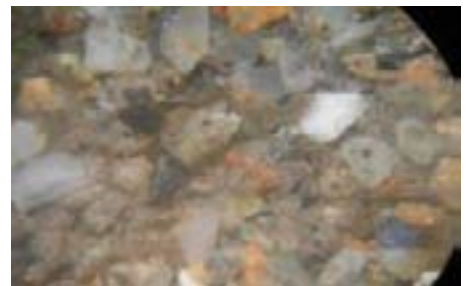
ნიმუში N1ZDPE – 1. საფასადო
შელესილობა.

გამჭვირვალე პეტროგრაფიული შლიფის მიკროსკოპული შესწავლით ნიმუში წარმოადგენს საშუალომარცვლოვან ნალესობას, სავარაუდოდ, რამანცემენტს. ბაზალური ცემენტის ძირითადი მასა კარბონატით - კალციტითაა წარმოდგენილი. შემავსებლის ფენოკრისტალებში ჭარბობს კვარცი, მინდვრის შპატები, პიროქსენები, ქარსები (გრანიტ-პეგმატიტური მასალა). ცემენტში აღინიშნება ფორები, დეზინტეგრირებული უბნები, რაც მასალის ძლიერ გამოფიტვაზე მიუთითებს.

ბინოკულარული შესწავლით დასტურდება შლიფის აღწერის შედეგები – მჭიდრა მასალაში ჭარბობს კრისტალური CaCO_3 .

შემავსებელი წარმოდგენილია გრანიტ-პეგმატიტური შემადგენლობის ქვიშით, გრანულომეტრული (საცრითი) ანალიზის მიხედვით, გრანულომეტრული ანალიზის მიხედვით, მასალა წარმოადგენს საშუალომარცვლოვან ნალესობას. შემავსებლის ფარდობა მჭიდთან ტოლია 2:1.

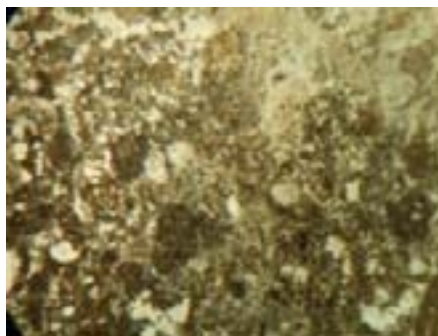
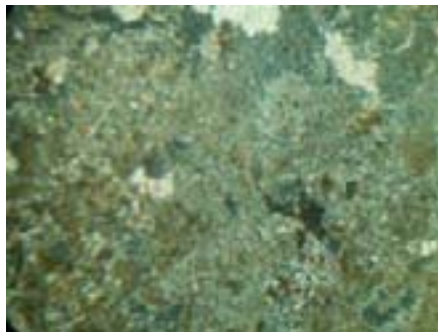
ნიმუში N3/388 სინჯი N3. ზ. დადიანი. ZDS 3

გამჭვირვალე პეტროგრაფიული შლიფის მიკროსკოპული შესწავლით ნიმუშში გამოვლინდა კალციტის ოვალური და სფერული მარცვლების გულში ნაჭუჭისებრ-კონცენტრული აგებულება არ შეიმჩნევა, ცემენტი წმინდამარცვლოვან კალციტს წარმოადგენს. ნიმუშში არ არის ორგანული ნაშთები. აღწერილობიდან გამომდინარე, ქანი ფსევდოოლითურ კირქვას წარმოადგენს.

სასახლის კედლებზე დაფიქსირებული უბნები, მრგლოვან-ოვალური ფორმის გამოფიტვით, სავარაუდოდ, გაპირობებულია ქანის ოლითური აგებულებით – სფეროლითები რჩება მეტ-ნაკლებად შეუცვლელი, ჭვრილკრისტალური კალციტის ცემენტი კი, როგორც ნაკლები სიმტკიცის მქონე, განიცდის გაფქვილებას. ამ მოსაზრებას ამყარებს ნიმუშ 2/387-ზე დაკვირვებაც.

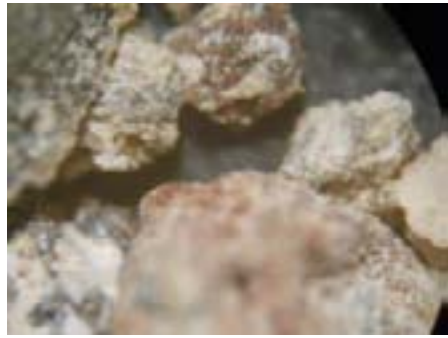
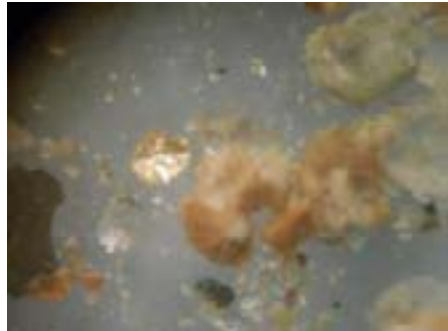
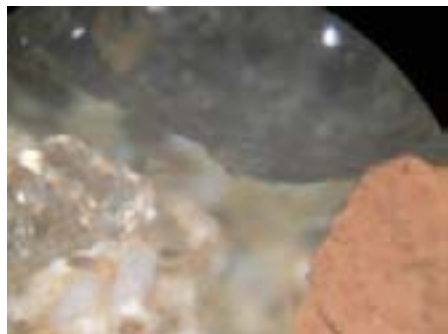
ნიმუში 4/389 - სინჯი N4. დუღაბი ZDP 4.

გამჭვირვალე პეტროგრაფიული შლიფის მიკროსკოპული შესწავლით ნიმუში წარმოადგენს ჰიდრაულიკურ კირს (ჰიდრაულიკურობის დაბალი ხარისხით), გრანიტ-პეგმატიტური შემადგენლობის შემავსებლით.

ბინოკულარული შესწავლით მასალის მჭიდში აღინიშნება დაკრისტალებული კალციტი და დიდი რაოდენობით თიხა: შემავსებელი წარმოდგენილია კვარცით, მინდურის შპატებით, პიროქსენებით, ქარსებით (მუსკოვიტით), მადნეული მინერალის (მაგნეტიტის) ერთეული მარცვლებით.

გრანულომეტრული ანალიზის მიხედვით, მასალა წარმოადგენს საშუალომარცვლოვან ჰიდრაულიკურ კირს.

შემავსებლის ფარდობა მჭიდთან ტოლია 3:1. მასალა ძლიერ გამოფიტული და გაფხვიერებულია.

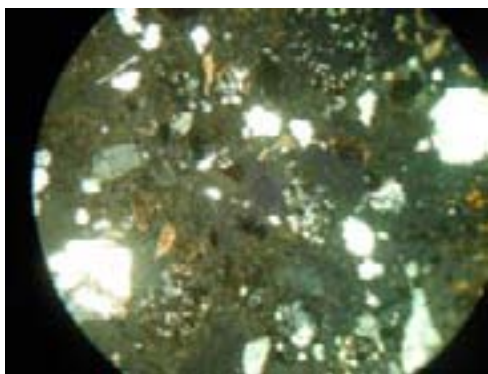
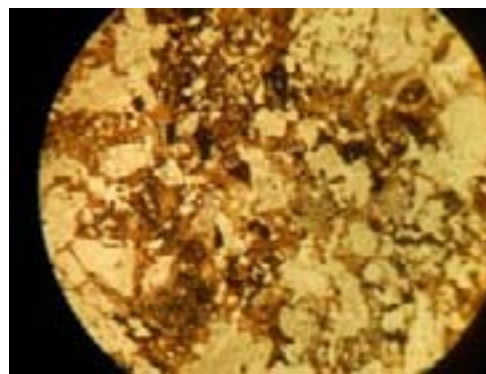
ნიმუში №5/390 - სინჯი N5. აგურის ფასადის დუღაბი ZDP 5.

გამჭვირვალე პეტროგრაფიული შლიფის მიკროსკოპული შესწავლით მოცემული ნიმუში მსგავსია ნიმუში N4/389-ის, ანუ წარმოადგენს ჰიდრაულიკურ კირს გრანი-პეგმატიტური შემადგენლობის შემავსებლით.

გრანულომეტრული (საცრითი) ანალიზის მიხედვით, მასალა წარმოადგენს საშუალომარცვლოვან დუღაბს. შემავსებლის ფარდობა მჭიდთან ტოლია 3:1.

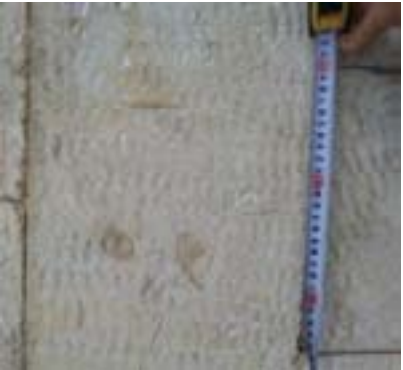
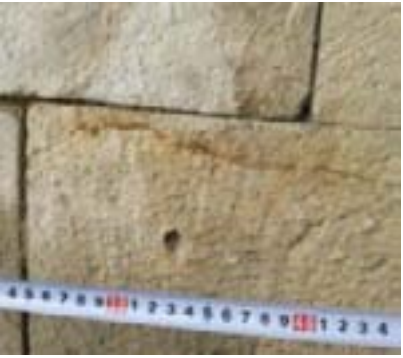
1. უხვი ტენიანი და ტუტე გარემო იწვევს რკინის სამაგრის შეკუმშვა-გაფართოებას, ამ დროს კირქვა არის მაღალი სტრესის და ზეწოლის ქვეშ, რაც კირქვის კვადრის ქსოვილში წარმოშობს თმისებრ მიკრობზარებს.
2. მიკრობზარებში მოხვედრილი წყალი და გარემოს ტემპერატურული ცვალებადობა (გაყინვა-გაშრობის ციკლი) ბზარის გაფართოების დამატებითი პირობაა.
3. ამავდროულად მეტალის სამაგრი, რომელიც ქვის შუაგულშია, განაგრძობს ძლიერი ოქსიდაციის პროცესს.

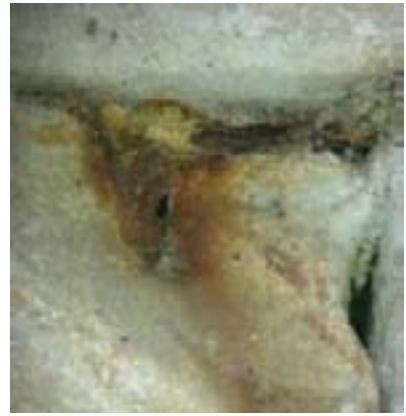
4. აქ უკვე დაზიანება ხდება ხილული, იხსნება ბზარები და იტკინება ქვის საკმაოდ დიდი ზომის ნაწილი.

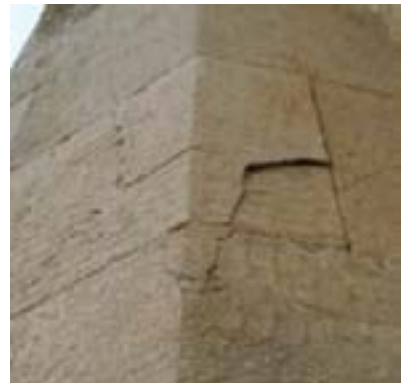
5. გარკვეული პერიოდის შემდეგ ატკეხილი ნაწილი სცილდება ქვის ძირითად ნაწილს, რის შედეგადაც ვკარგავთ კირქვის კვადრის დაახლოებით 1/3-ს.

გარდა ზემოთ აღნიშნული დამაზიანებელი ფაქტორებისა, სასახლის აღმოსავლეთი და დასავლეთი ფასადების ფიზიკურ მდგომარეობას ართულებს ძალიან დაბალი ხარისხის „რამანცემენტის“ შელესილობის არსებობა აგურის ფასადების ზედაპირზე, რომელიც, როგორც ლაბორატორიულმა კვლევამ აჩვენა, თავად განიცდის შლას (იხ. მინერალოგიურ პეტროგრაფიული კვლევა). ამას ემატება გაუმართავი სანიაღვრე ქსელი და სადრენაჟე სისტემის არარსებობა.

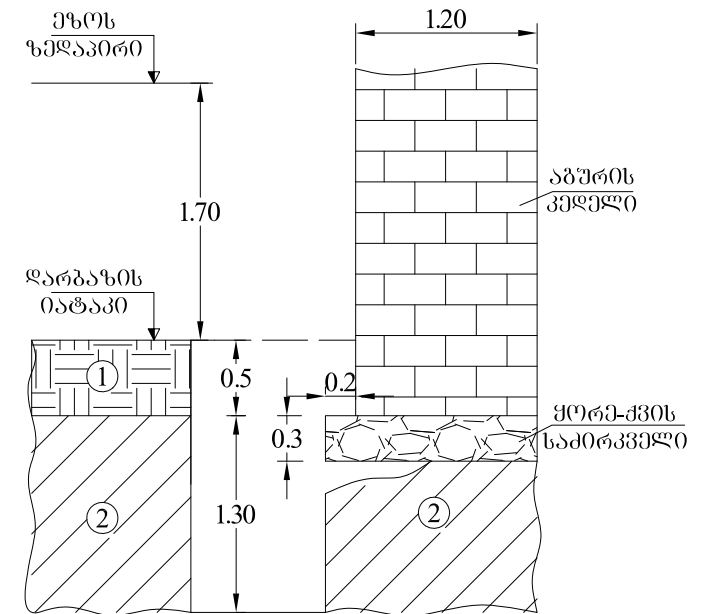
შურვი №4
სადირკვლის ჭრილი 1:50

რეგისტრაციის №	შენიშვნა		შენიშვნა	მიწის ზედაპირის და შენობის ძირის ნიშნული	ჭრილი მ-ბი 1:100	ბუნების დონე და ბაზოფის თარიღი	
	დანი	მდე				ბ.ა.მ.	დ.ა.მ.
1	0.00	0.50	0.50	109.95			
2	0.50	1.80	1.30	108.65		ქნელ-პლასტიკური

- tQ_{IV} ნაჭარი - აბურის და კრამიტის ნატეხები, კენჭები, თიხნარის შემაჯამებელი
- N₁s თიხა მოყვითალო, ქნელპლასტიკური კონსტრუქციის
- რიქნარი ქვიშნარის შემაჯამებელი 30-35%-მდე
